PIPERS®: UMA SOLUÇÃO NÃO DISRUPTIVA PARA INSPEÇÃO DE INTEGRIDADE DE ADUTORAS E DETECÇÃO DE VAZAMENTOS EM CARÁTER EMERGENCIAL.

O trabalho é focado na inspeção de duas adutoras, paralelas, tendo características:

- Ø600mm, aço carbono, ~25 anos e 53,4km
- Ø400mm, Ferro fundido, ~40 anos e 53,6km

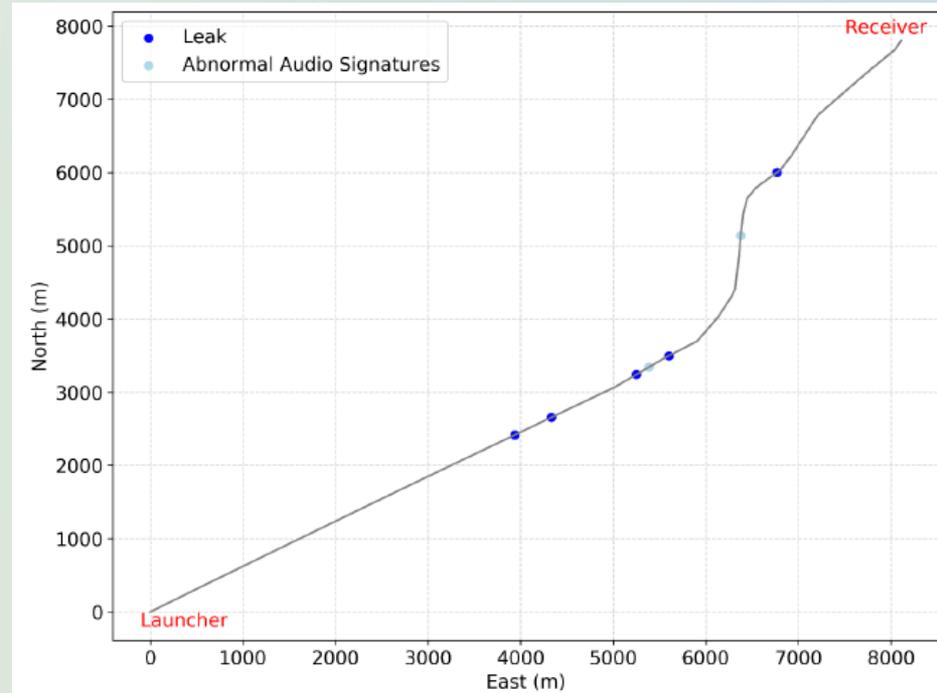
Conclusion: Audio signatures consistent with a leak were detected at 4,621 m, 5,081 m, 6,171 m, 6,607 m, and 9,524 m. Two additional abnormal audio signatures were detected at 6,340 m and 8,528 m.

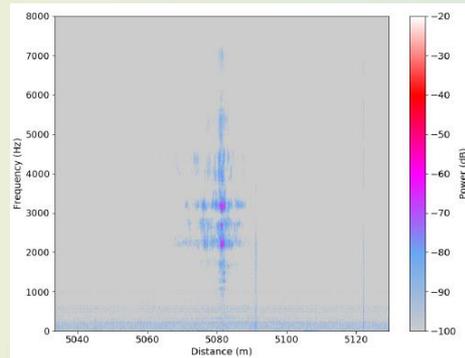
Figure 3: Spectrogram of audio signature located at 5,081 m.

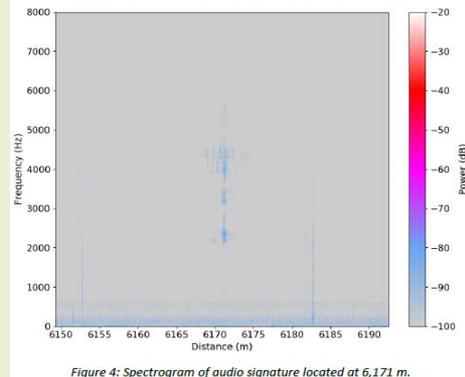
Figure 4: Spectrogram of audio signature located at 6,171 m.

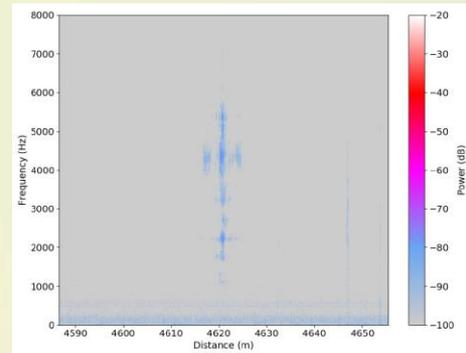
Figure 2: Spectrogram of audio signature located at 4,621 m.

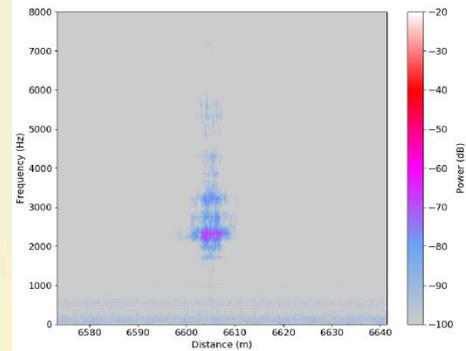
Figure 5: Spectrogram of audio signature located at 6,607 m.

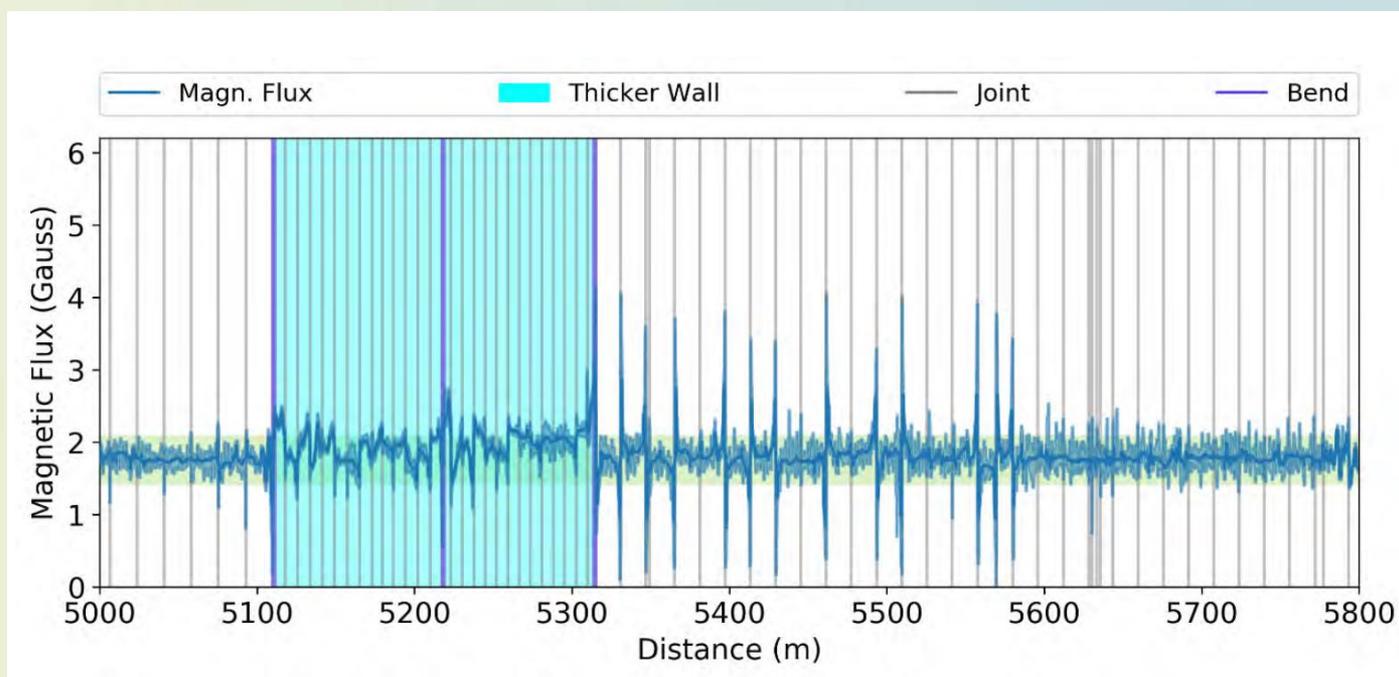
Trecho de Inspeção Magnética (600m) em duto de aço carbono, onde foram identificados:

- Juntas
- Flanges
- Variação de espessura
- Curvas (correlacionado com As-Built)

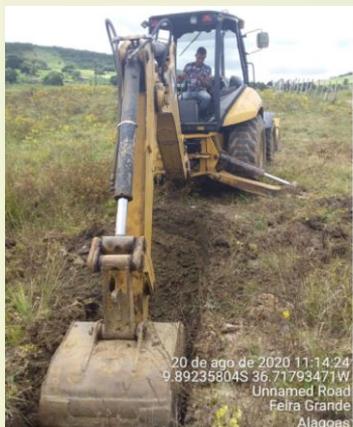
Correlação – Inspeções Agreste

Dado o número de vazamentos, e o alto custo das escavações, para os vazamentos enterrados foram sugeridos 3 pontos para a correlação dos dados da ferramenta. Nos três pontos foram confirmados os vazamentos.
