EXPOSIÇÃO DE EXPERIÊNCIAS MUNICIPAIS EM SANEAMENTO

ESTUDO DE CASO DO PROGRAMA DE MANUTENÇÃO PREDITIVA PROMOVIDO PELA AGÊNCIA REGULADORA ARES PCJ

Aline Aparecida Antunes Cornetti;
Fábio de Melo Sotelo.

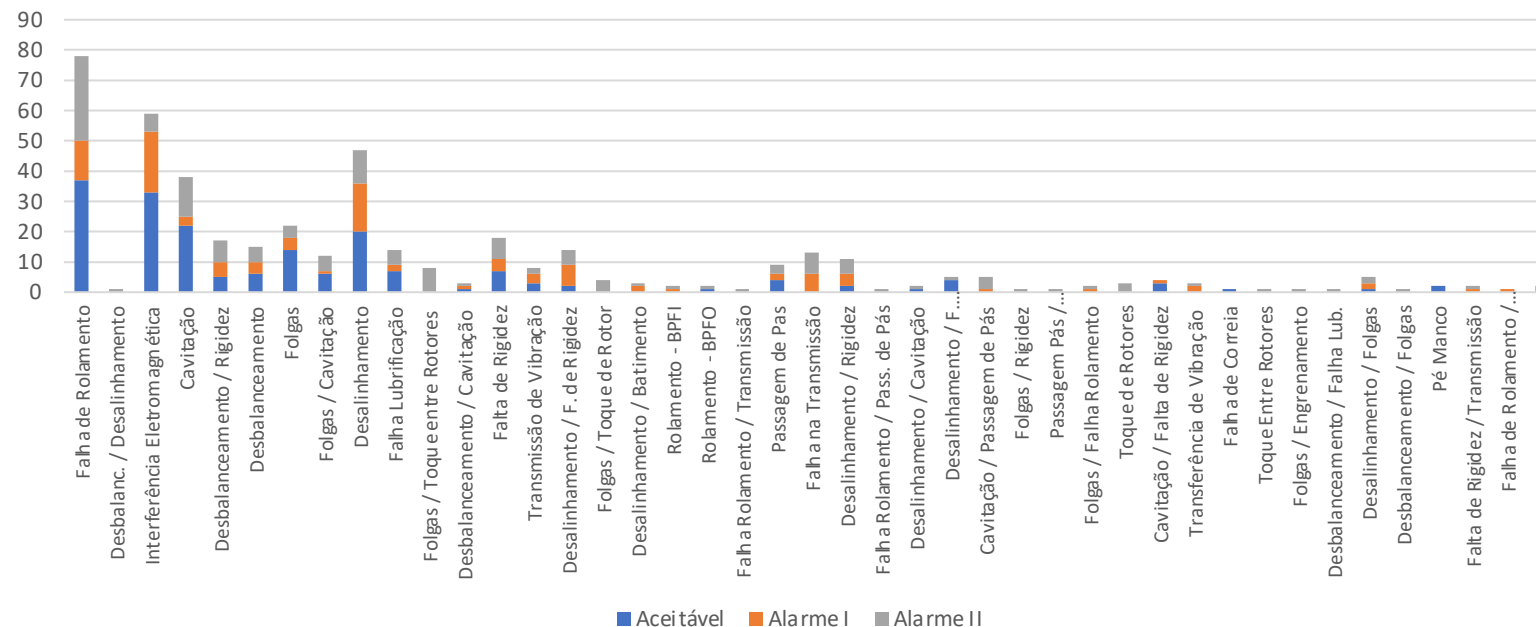
Defeito mais recorrente: “Falha de rolamento”, encontrado sozinho ou em conjunto com outro defeito. O defeito mais encontrado nos dois graus mais severos

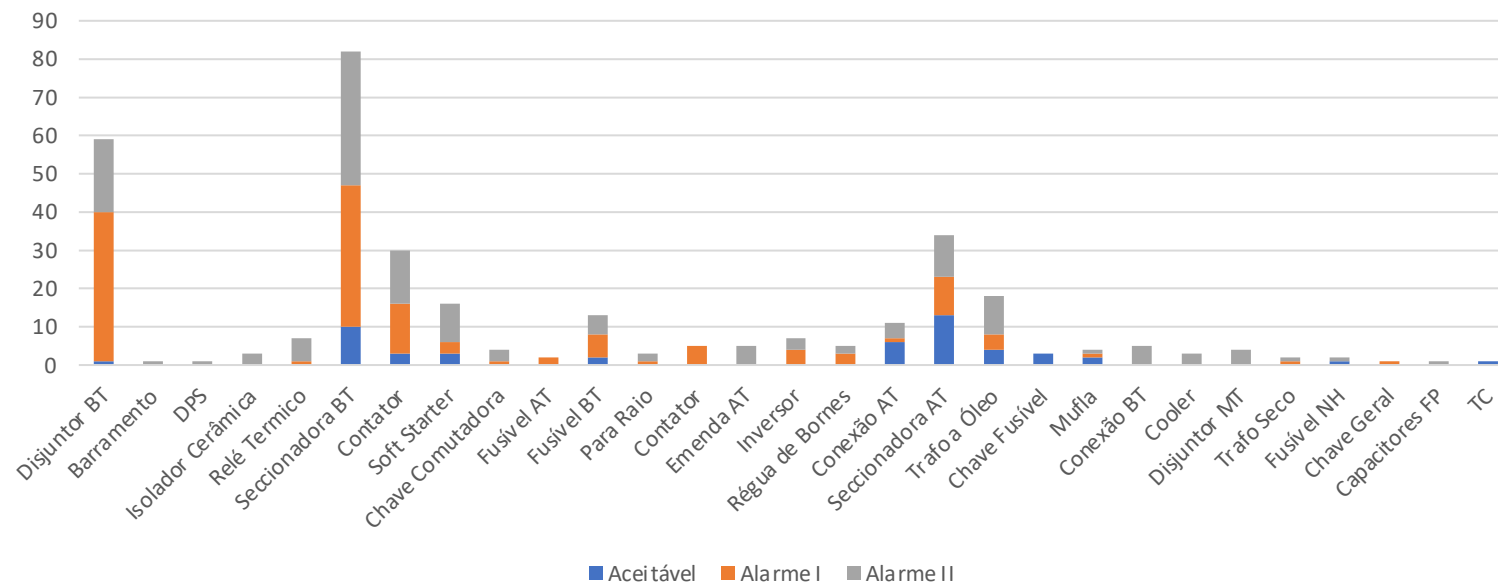
Componente mais afetado encontrado: “Seccionadora Baixa Tensão”, sendo também a que obteve mais casos nas severidades mais graves

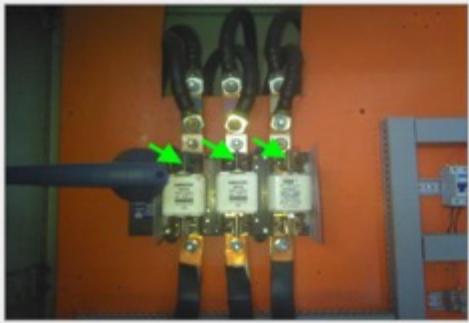
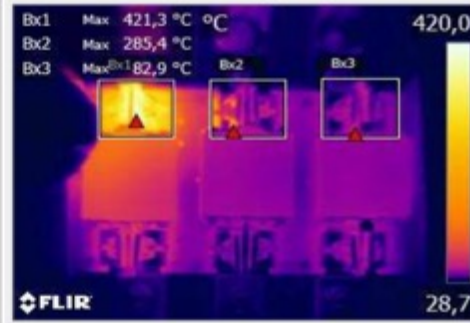
| Equipamento: PELE-003 - PAINEL DE ACIONAMENTO - BOMBA 5 | TAG: PELE-003-CPRJ |

Defeito: Aquecimento garras fusíveis seccionadora.

Tipo de Componente: SECCIONADORA BT

Parte: Garra de Entrada/Saída MTA: 100

| | T. Coletada | T. Corrigida | Status |
|---|---|---|---|
| T. Maxima | 421,3 | 421,3 | ● |

Recomendamos substituir a seccionadora.

Prioridade: Manutenção Imediata (Ver Material Técnico Item 2)

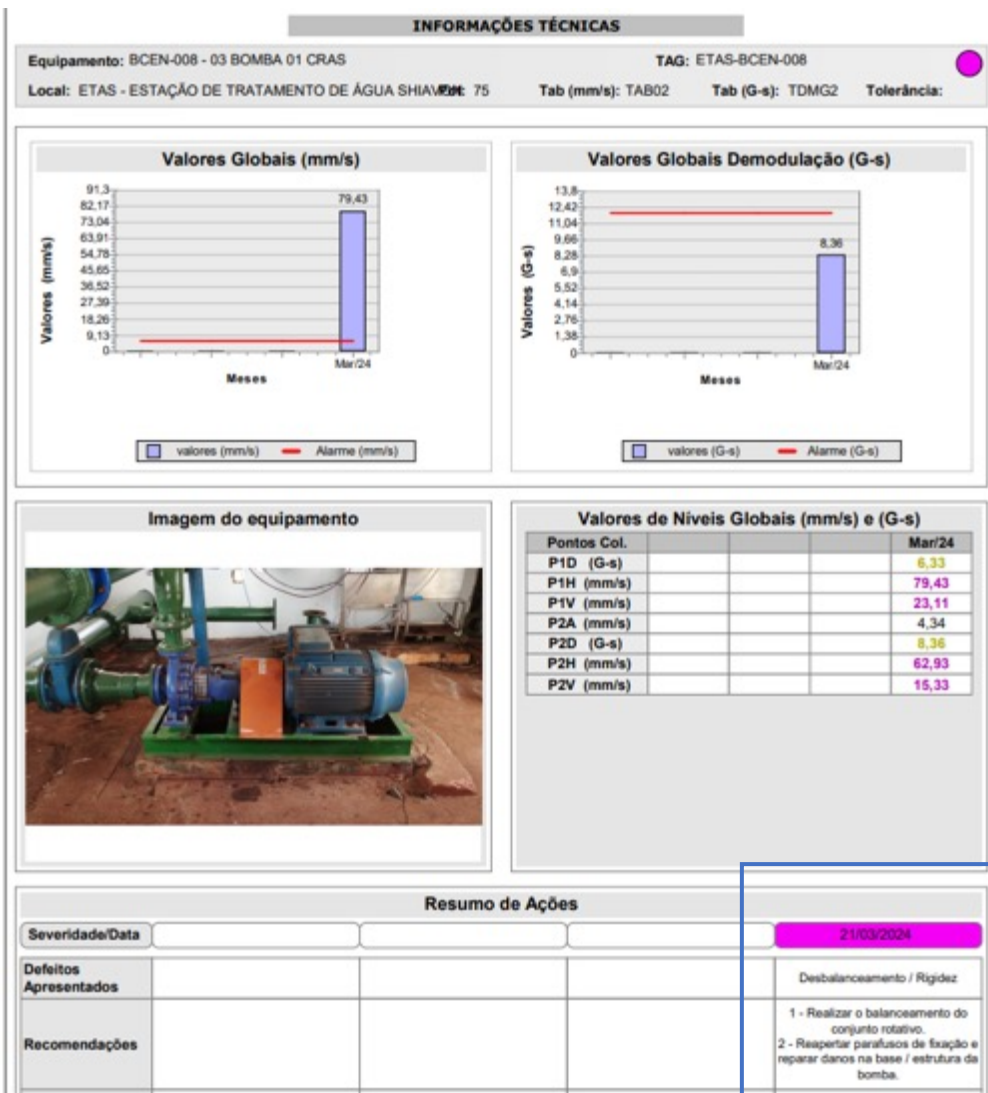
21/03/2024

Desbalanceamento / Rigidez

- 1 - Realizar o balanceamento do conjunto rotativo.
- 2 - Reapertar parafusos de fixação e reparar danos na base / estrutura da bomba.

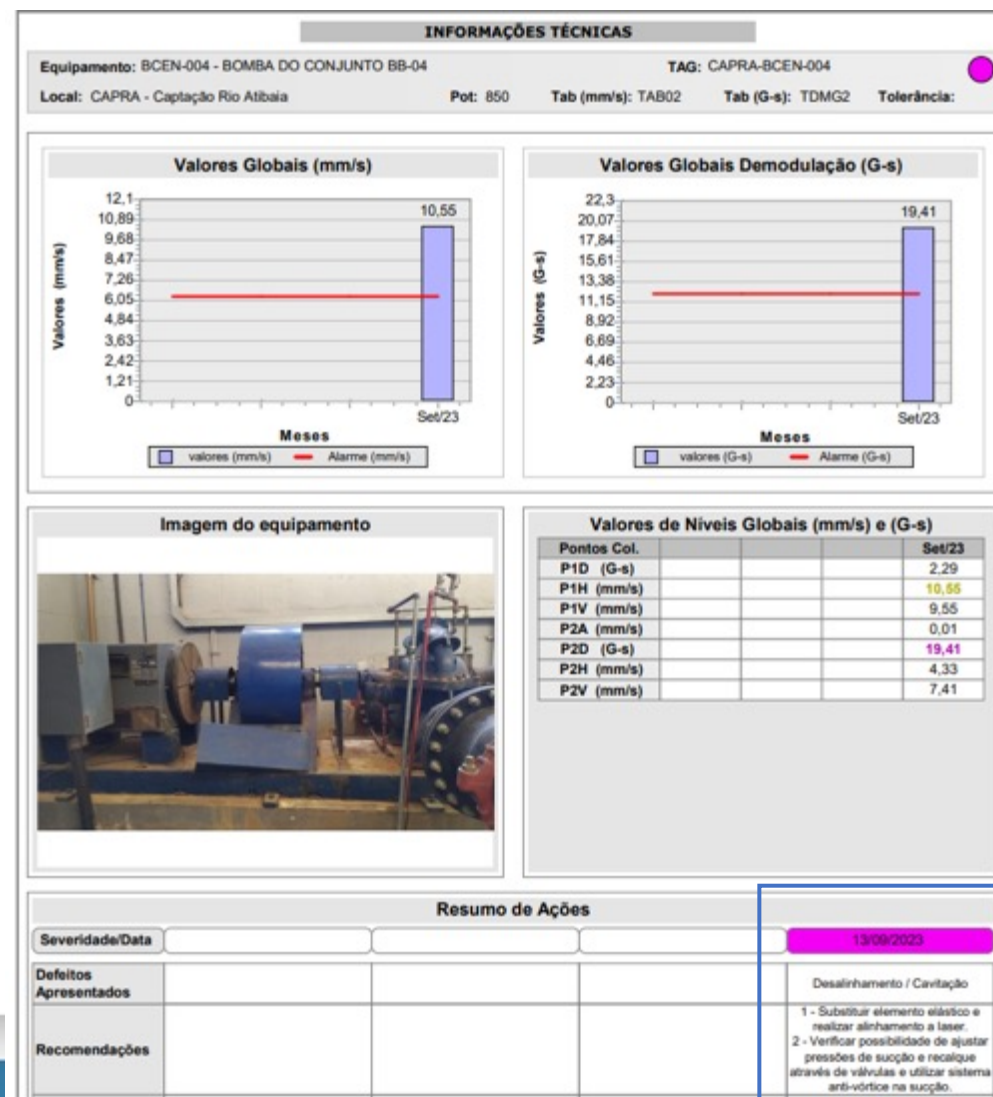
13/09/2023

Desalinhamento / Cavitação

- 1 - Substituir elemento elástico e realizar alinhamento a laser.
- 2 - Verificar possibilidade de ajustar pressões de sucção e recalque através de válvulas e utilizar sistema anti-vórtice na sucção.

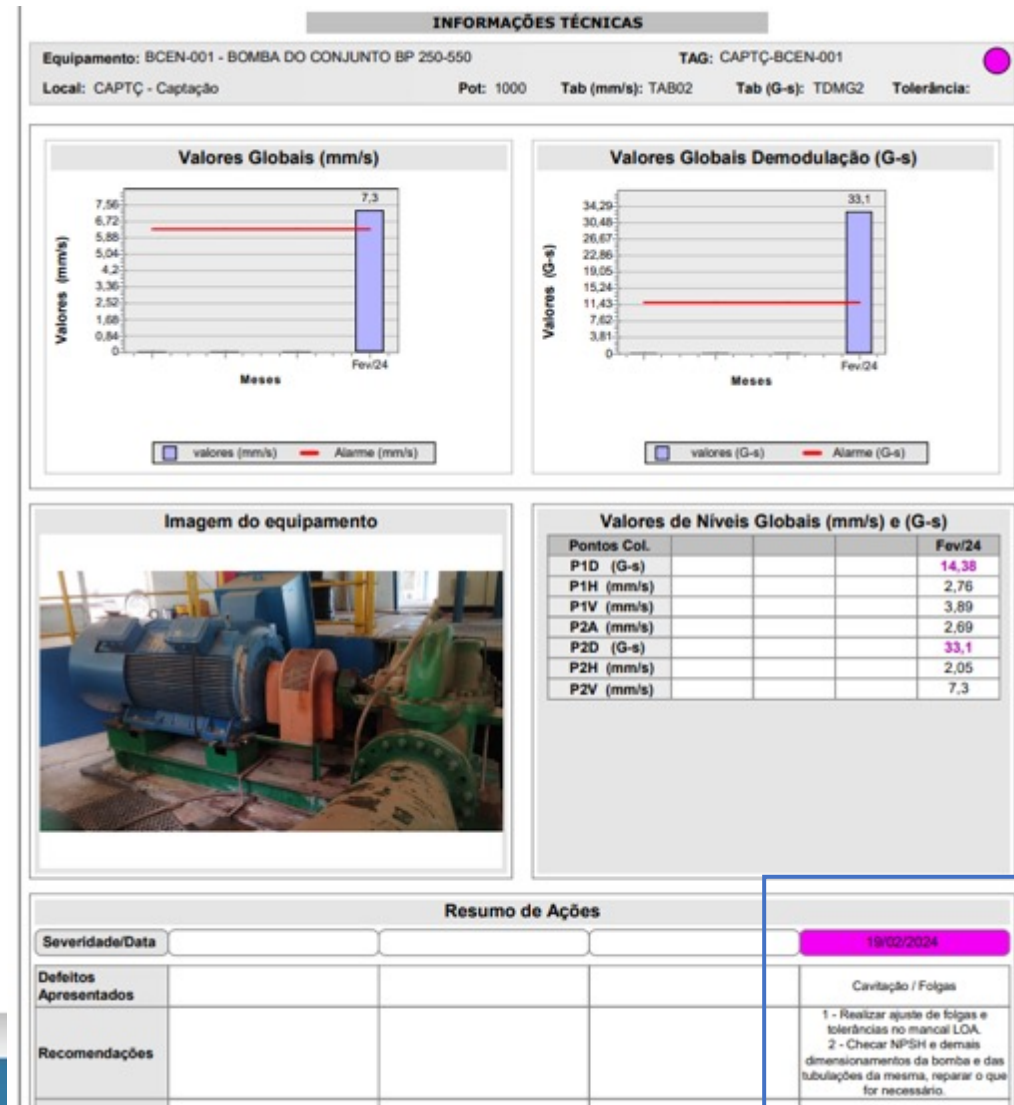
19/02/2024

Cavitação / Folgas

- 1 - Realizar ajuste de folgas e tolerâncias no mancal LOA.
- 2 - Checar NPSH e demais dimensionamentos da bomba e das tubulações da mesma, reparar o que for necessário.

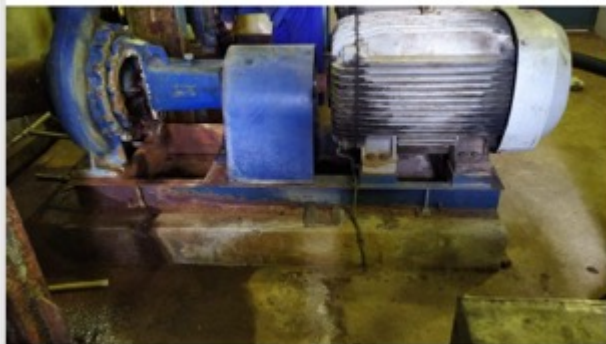
Imagem do equipamento

Estudo de caso: Principal elevatória de água tratada do município possuía uma bomba em estado de Alarme II para “Falha de rolamento”.

| Severidade/Data | | | 14/06/2023 |
|---|--|--|---|
| Defeitos Apresentados | | | Falha de Rolamento |

| Severidade/Data | | | 14/06/2023 |
|---|--|--|---|
| Recomendações | | | 1 - Substituir os rolamentos do motor elétrico. |
