XXVII
EXPOSIÇÃO DE
EXPERIÊNCIAS
MUNICIPAIS EM
SANEAMENTO

Trituradores em Estações Elevatórias de Esgoto

José Gabriel Aboin Gomes Camargo

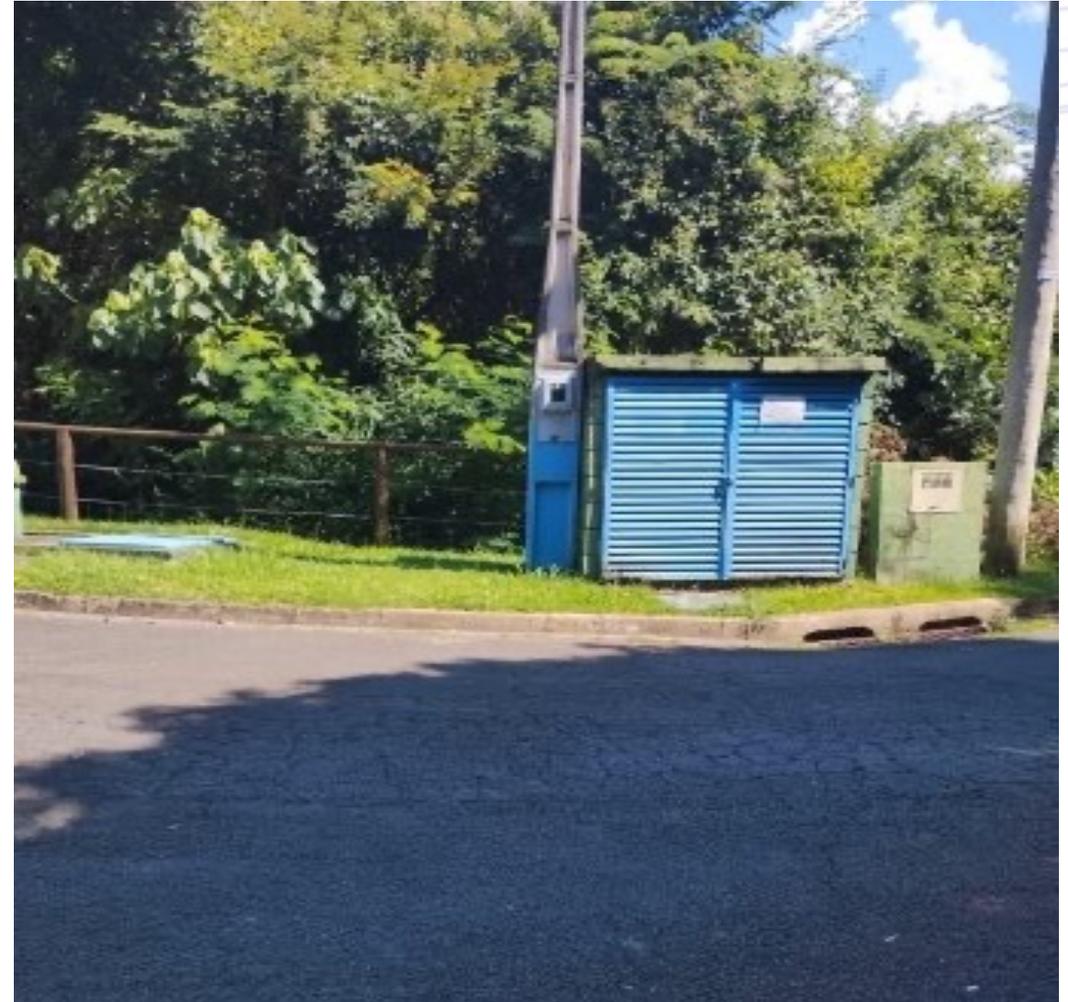
EEE BOTANICO 1

Menor vazão de chegada: 0,2 L/s

Poço de menor profundidade: 2,40

Linha de recalque : 145 metros de
extensão, ferro fundido 100 mm

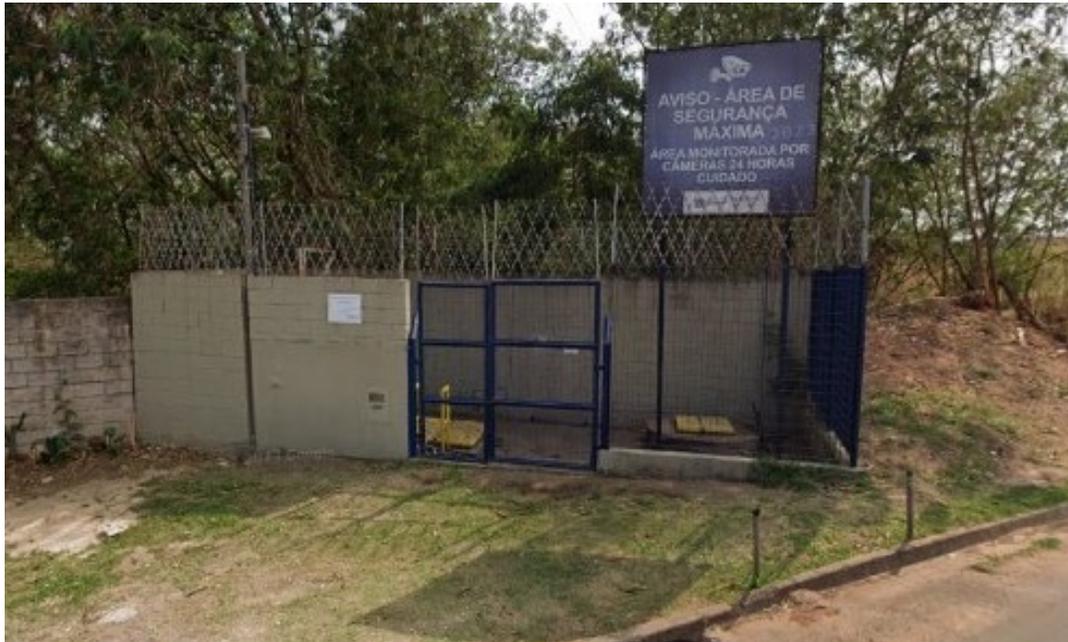
EEE Andorinhas

Menor área de extensão: 25,5 M²

Menor altura manométrica: 6 M

Linha de recalque: 130 metros de extensão, cerâmica 150

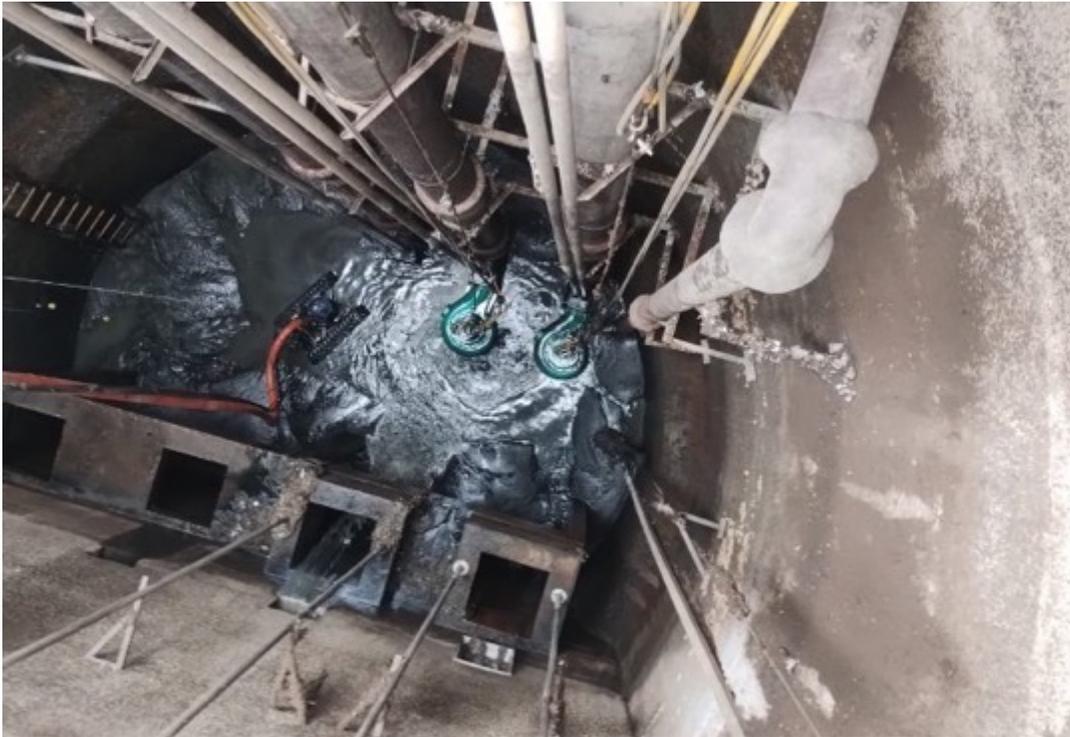
EEE EPAR 3

Poço de maior profundidade: 14,10 Metros

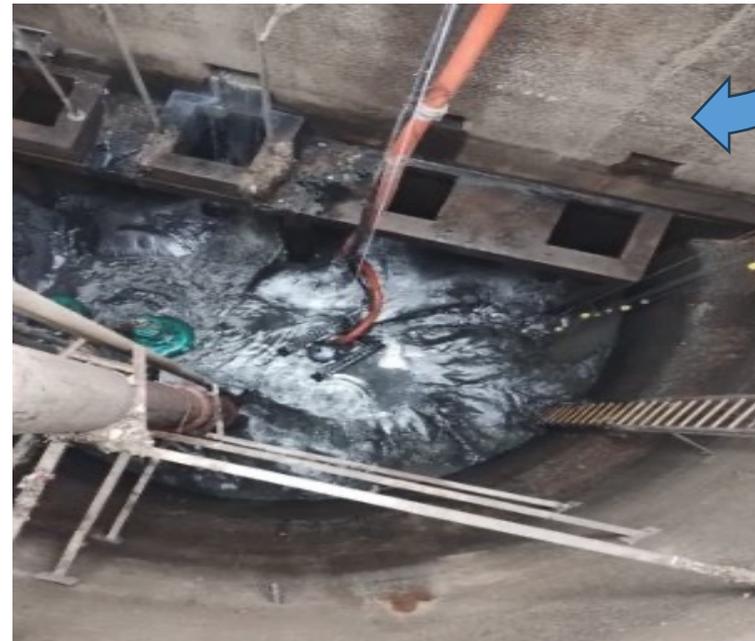
Limpezas em grandes profundidades auxilio de "robô"

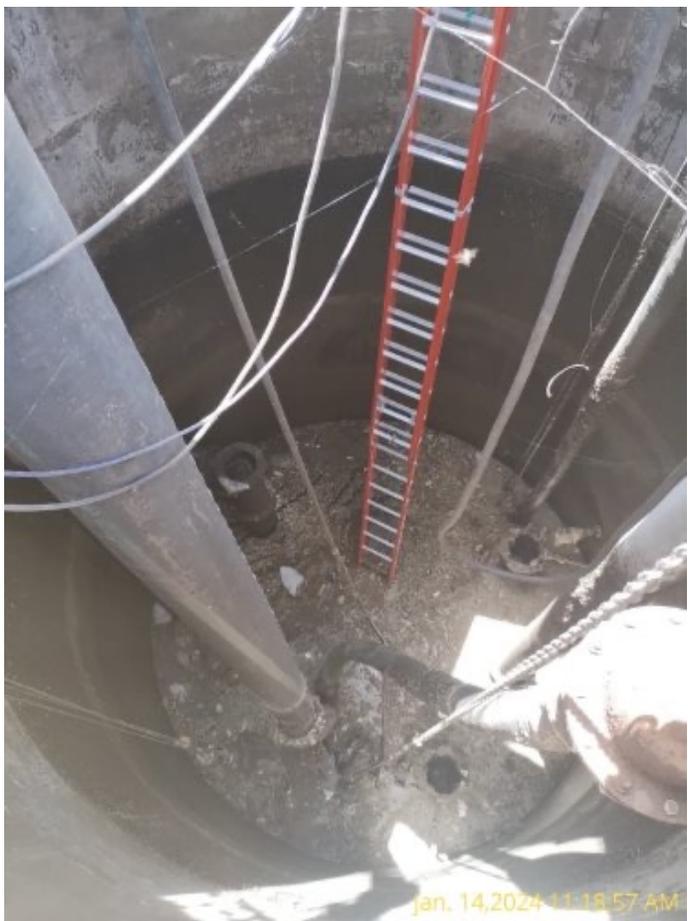
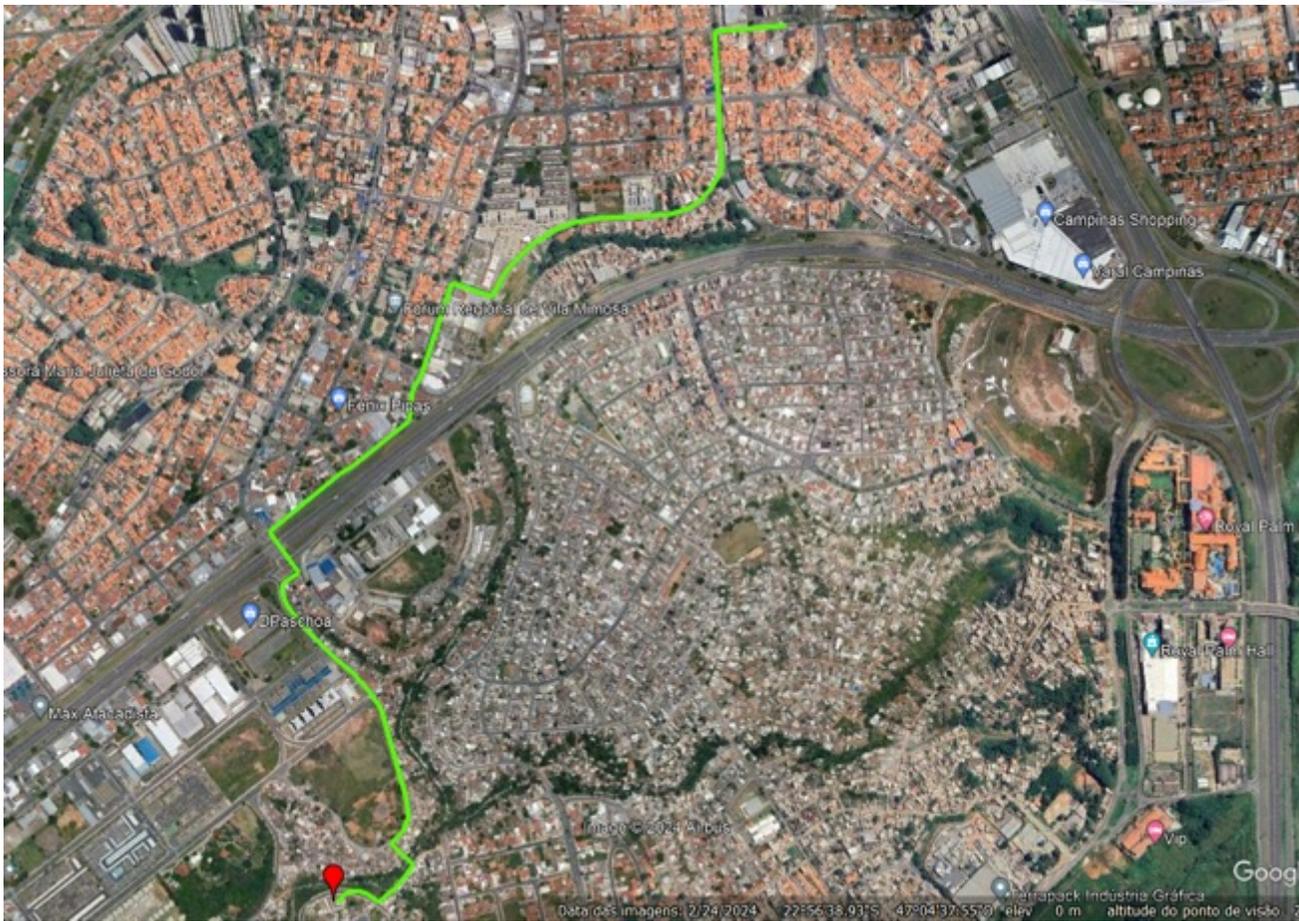
EEE Jardim do Lago

Maior altura manométrica: 97 Metros

Linha de recalque: 2.94 km de extensão, ferro fundido 300mm

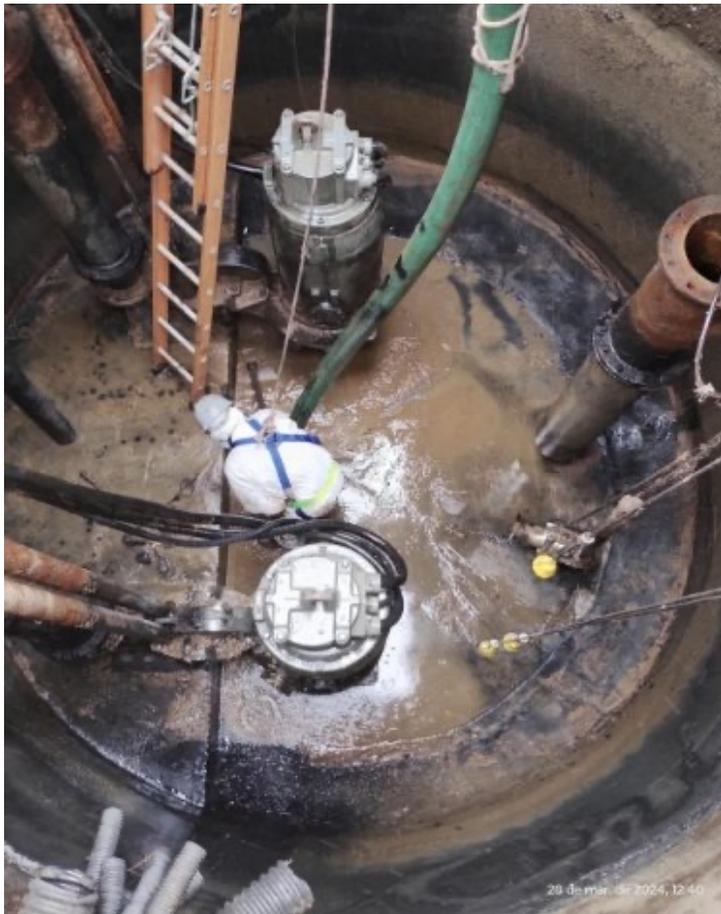
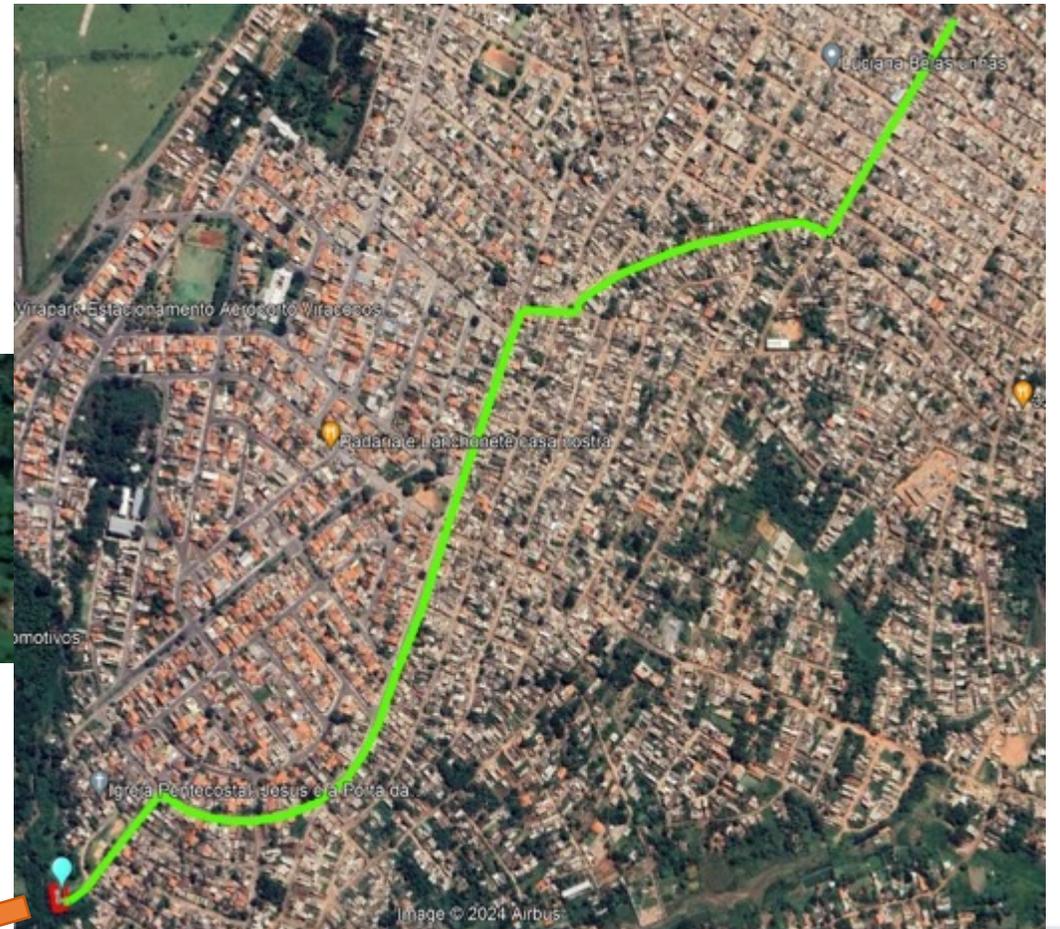
EEE Fernanda 4

2º Maior altura manométrica: 89,47 Metros

Linha de recalque: 2.14 km de extensão, ferro fundido 300 mm

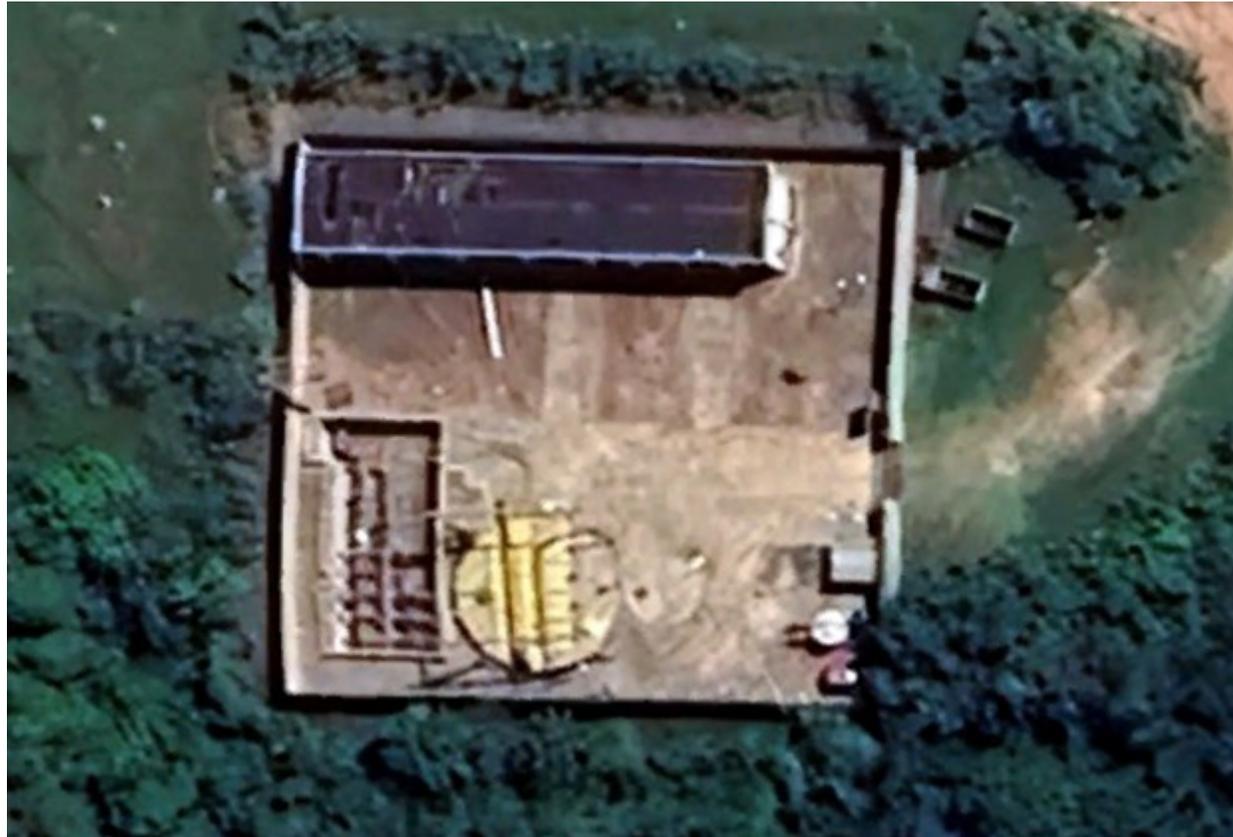
EEE EPAR 2

Maior área de extensão: 1.466 M²

Maior vazão média de chegada: 369 L/s

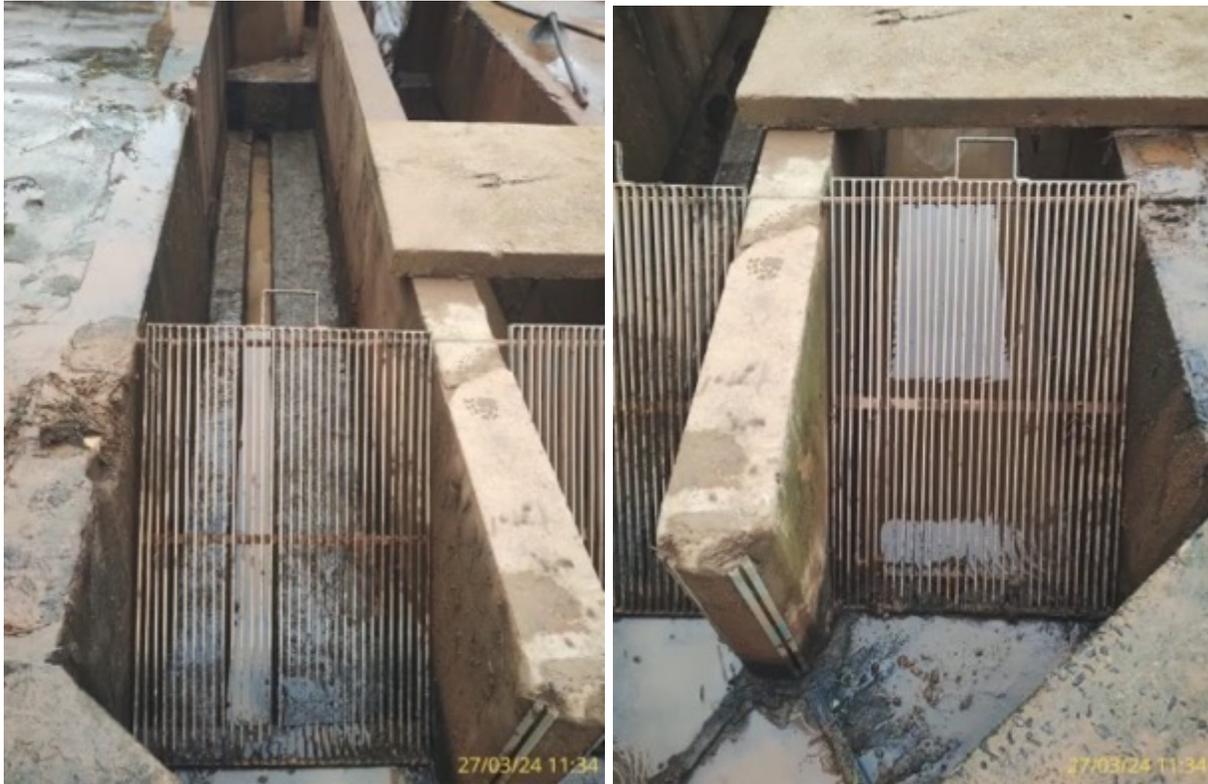
Maior gradeamento Arboreto da Fazenda

0,90 X 1,20 m

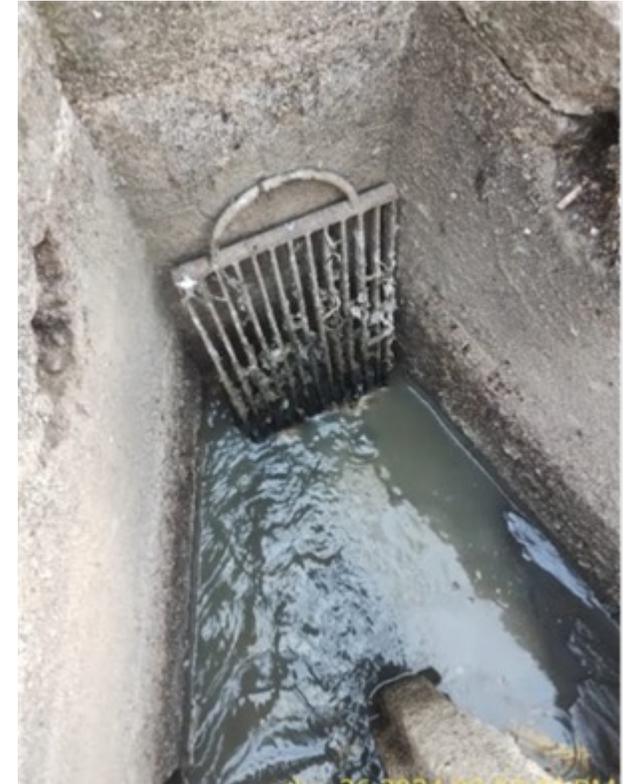
Menor gradeamento Valença 1

40 X 50 cm

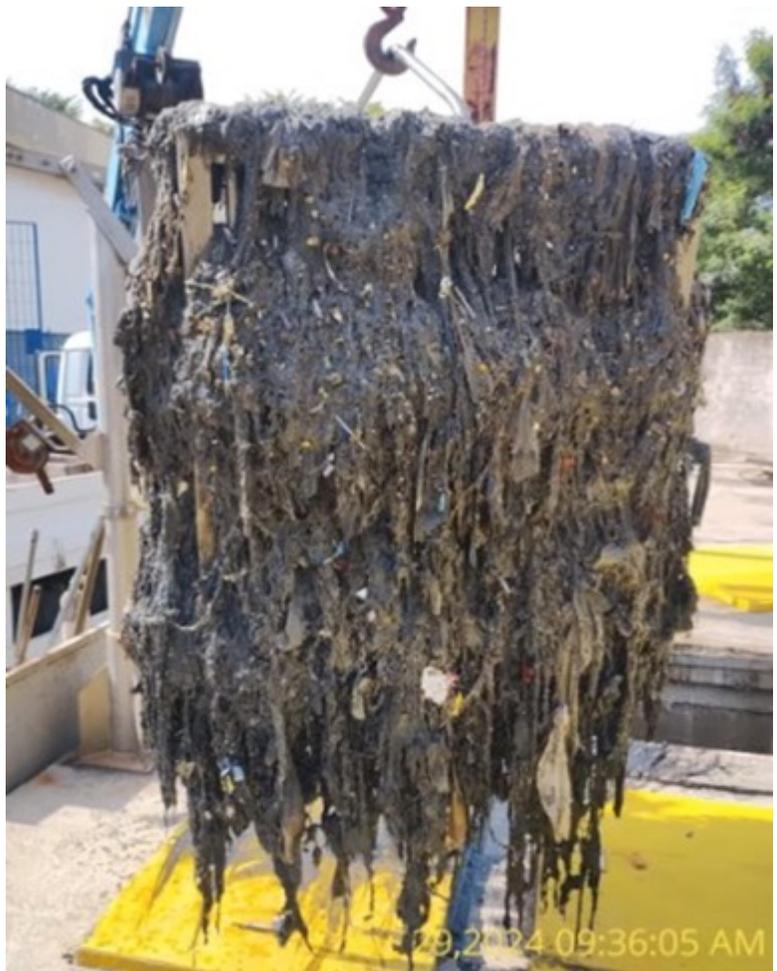
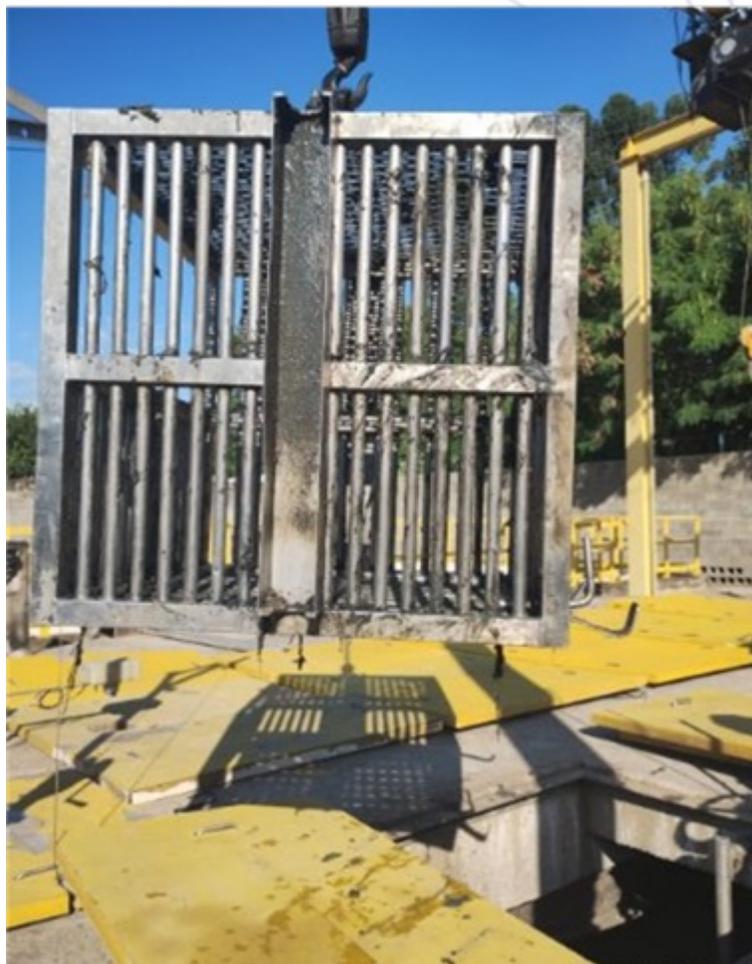
Maior cesto EPAR 4

1,50 X 1,50 m

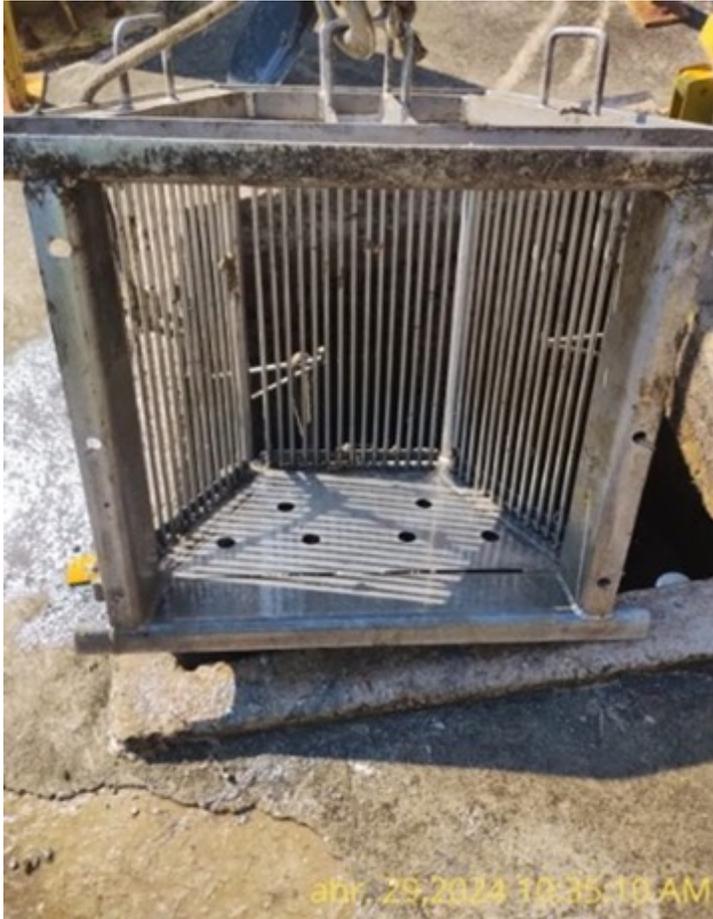
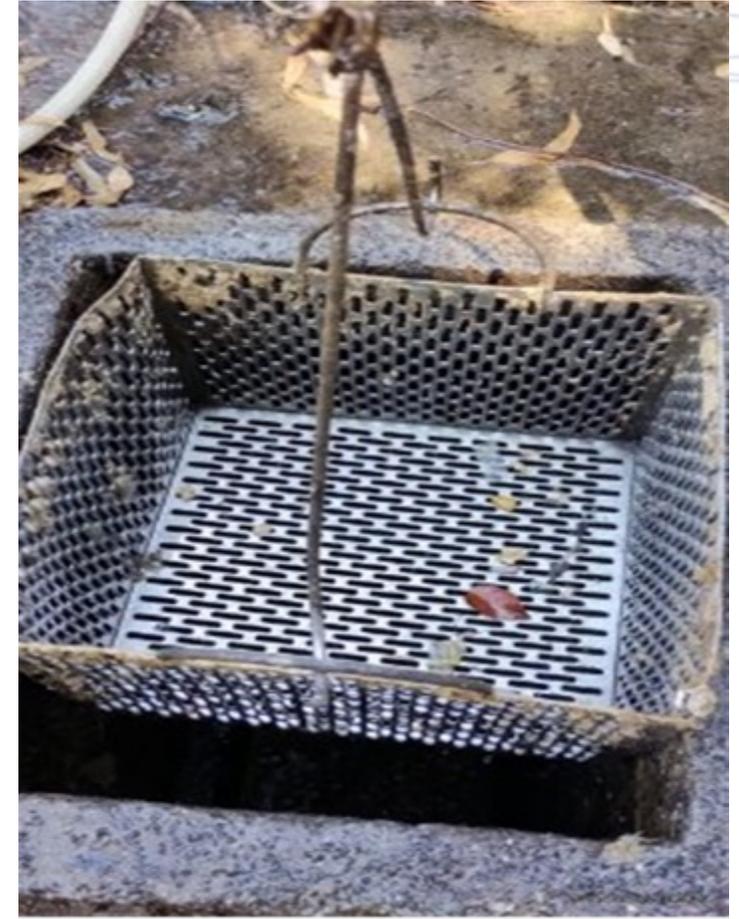
Menor cesto - Satélite Iris 2 e Andorinhas

50 X 50 cm

50 X 40 cm

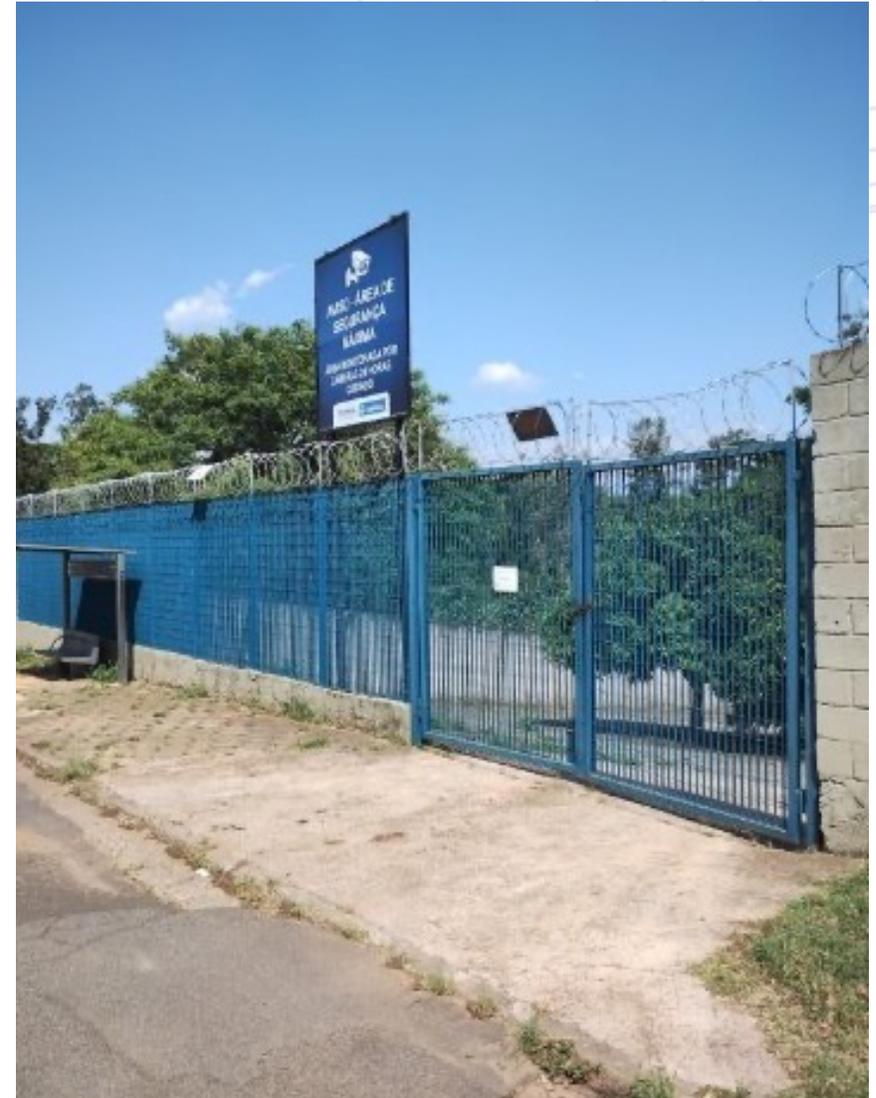
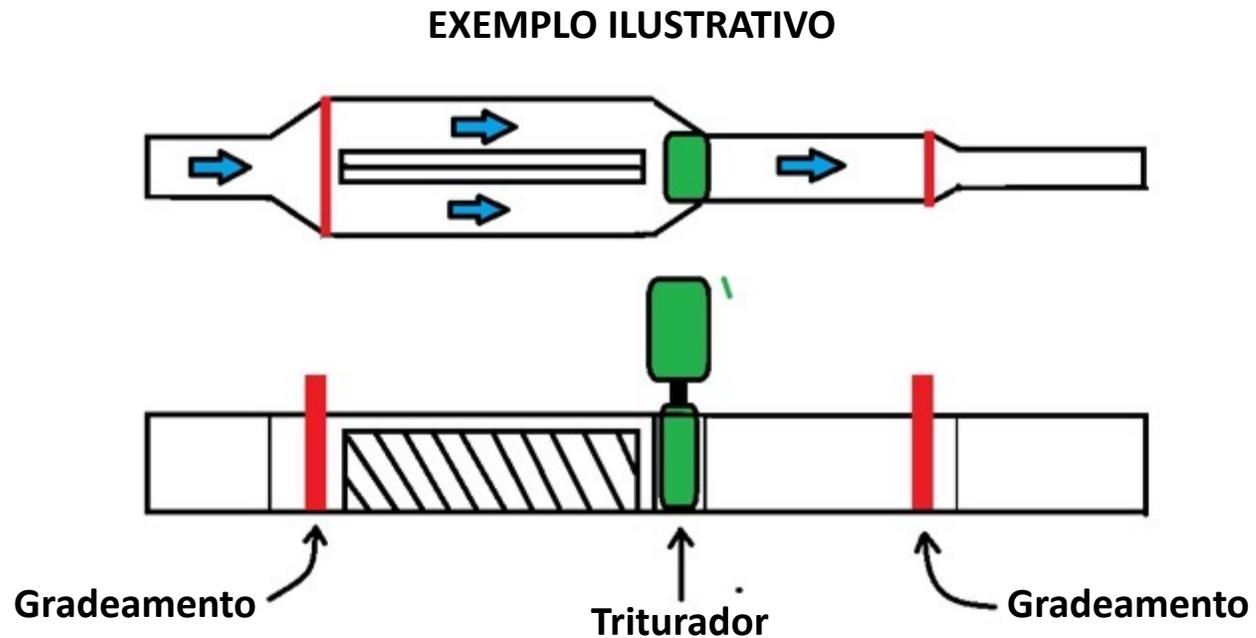
E.E.E. Von Zuben

- Vazão de chegada na estações de 9,2 L/s
- Problemáticas:
Presença de sólidos grosseiros e fibras no rotor da bomba.
- Realização da manutenção das bombas é necessário retirá-las por içamento, abrindo seu rotor para retirada das fibras.
- Instalação do Triturador em 19/09/2023 sem maiores dificuldades.
- Ocorreram paradas por falha no relê devido a incompatibilidade do disjuntor.
- Triturador: 78cm de altura x 42,8cm de largura; Motor: 5 cv / 3.7 kW.

Junto com o triturador, operava-se dois gradeamentos, um a montante e outro a jusante do equipamento, visto que o triturador operou com eficiência, determinou-se a retirada destes gradeamentos, para de fato comprovar a eficiência de trituração do mesmo.

No dia 18/04 foi realizado a retirada do triturador da estação Von Zuben por motivo de problemas elétricos (umidade no motor).

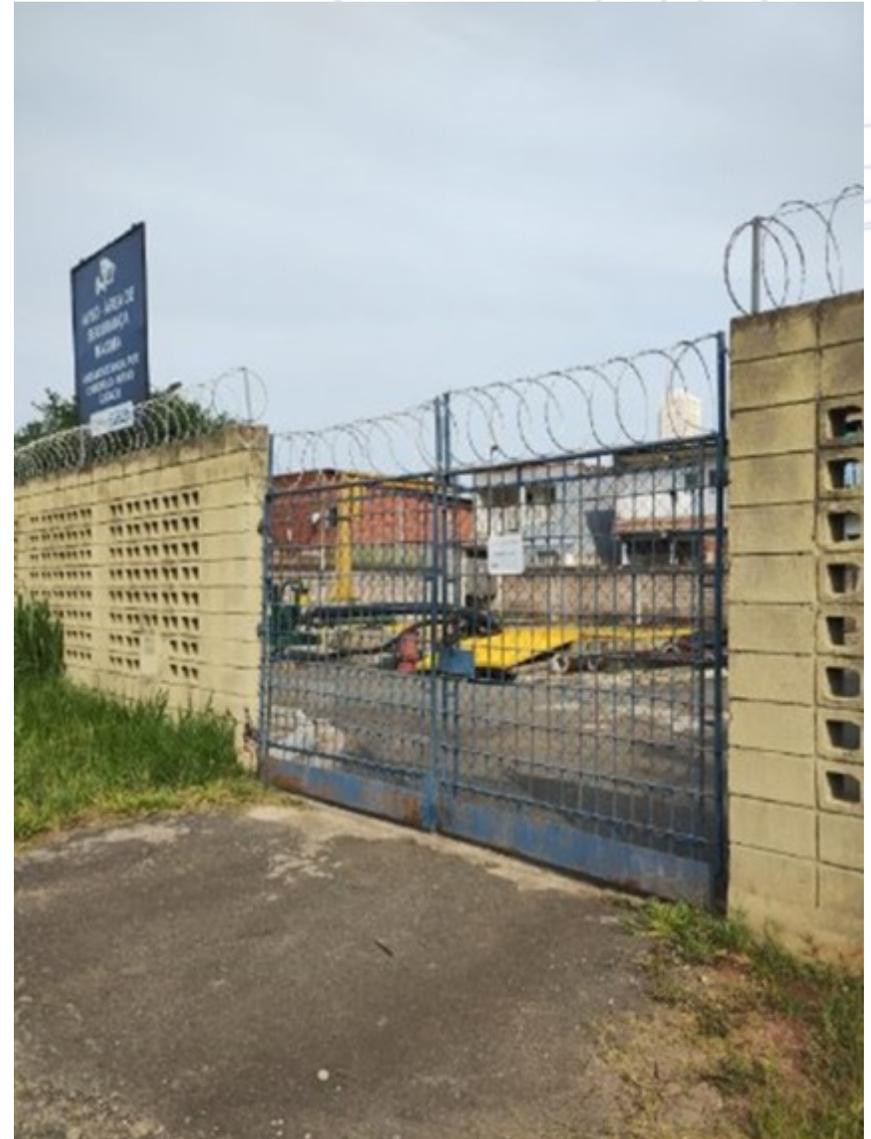
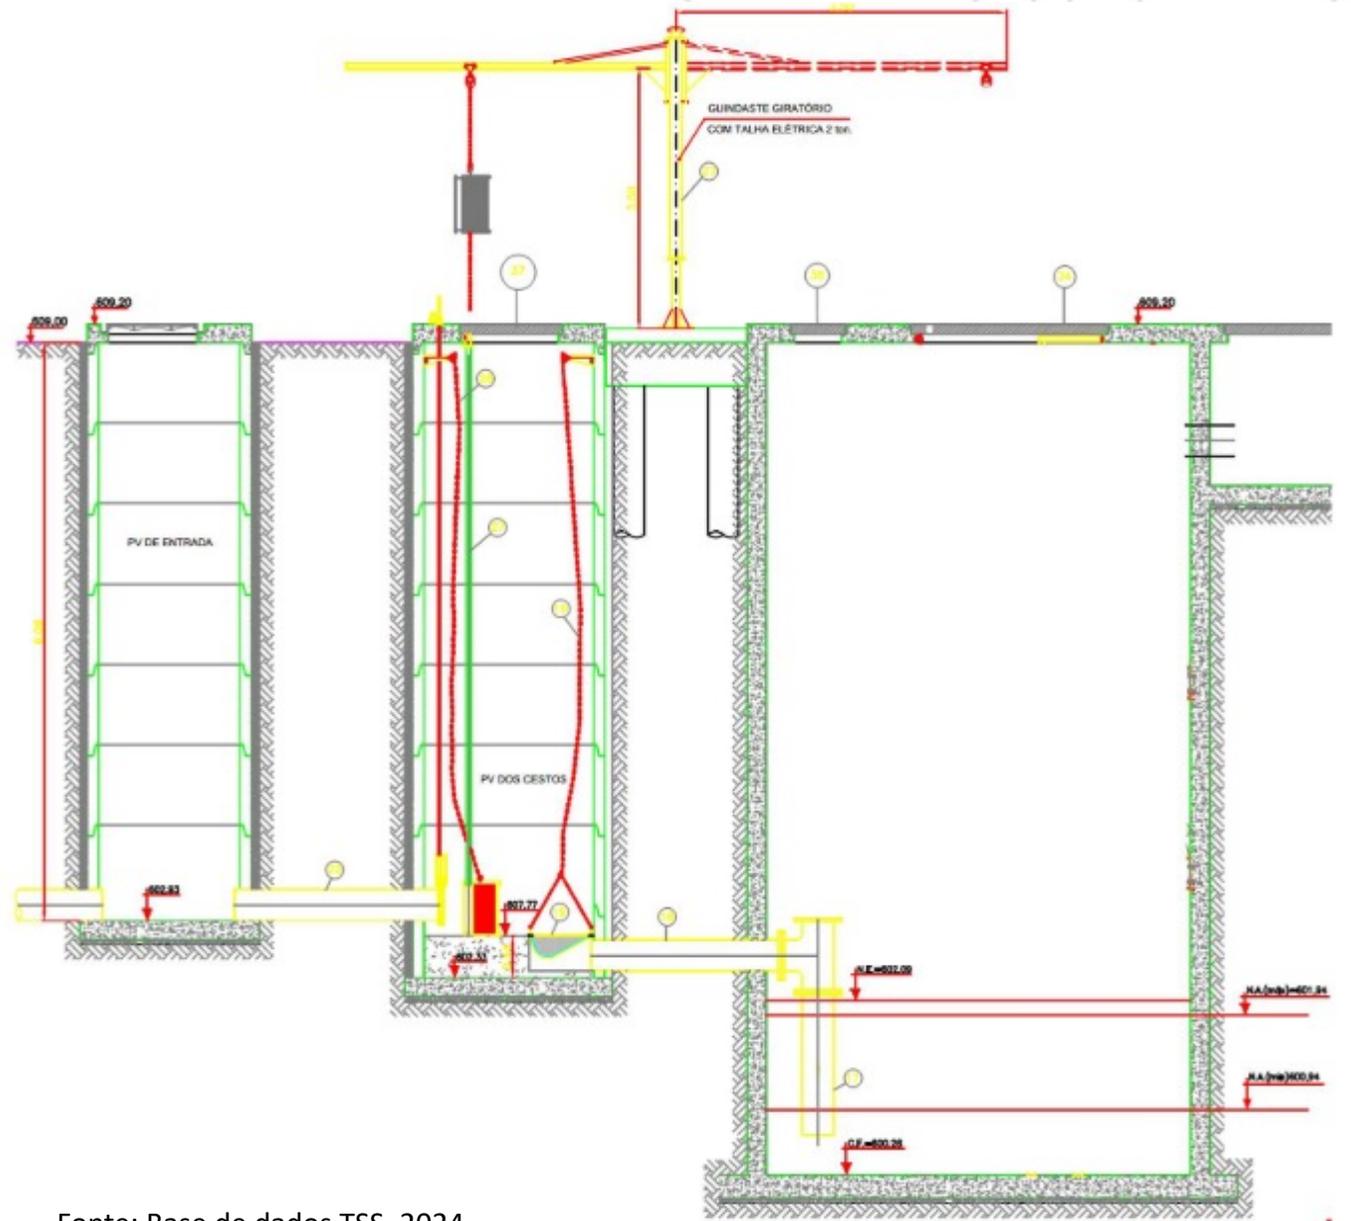
E.E.E. Jardim do Lago

- Vazão média na estações de 40 L/s
- Principais problemáticas:
Acumulo de areias e sólidos grosseiros no PV de chegada.
- Instalação do Triturador em 16/01/2024 a 19/01/2024.
- Foi orientado aos agentes técnicos para não realizar a limpeza do gradeamento com objetivo de verificar a autonomia da bomba.
- Triturador: 89,5cm de altura x 29,8cm de largura.
- Motor: 5,44 cv / 4 kW.

Junto com o triturador, operava-se dois cestos, a montante do equipamento, visto que o triturador operou com eficiência, determinou-se a retirada destes cestos, para de fato comprovar a eficiência de trituração do mesmo.

A retirada do triturador na estação Jardim do Lago ocorreu no dia 22/03 por motivo de problemas mecânicos (quebra do eixo).

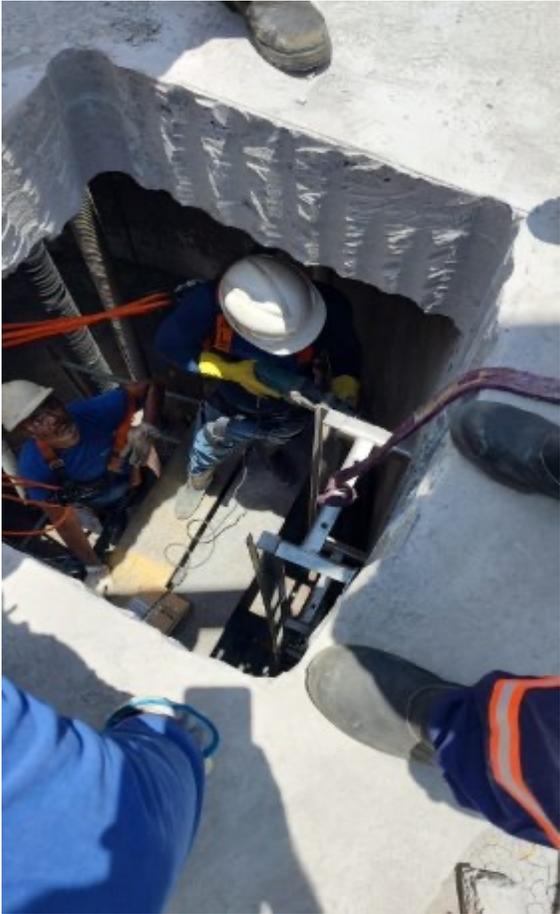
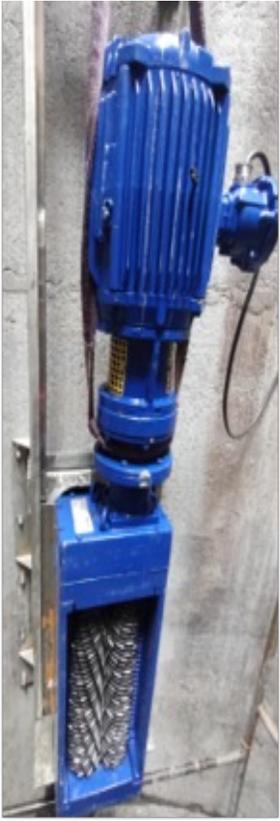
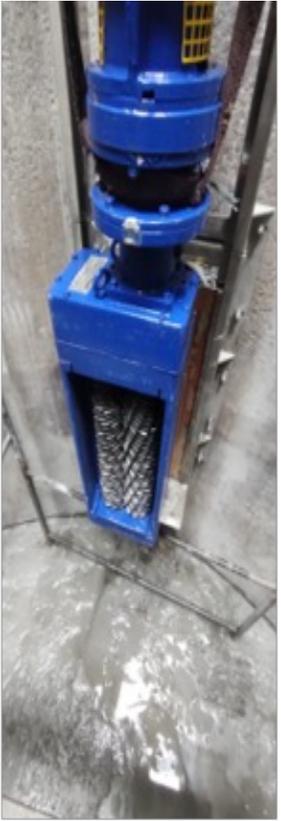
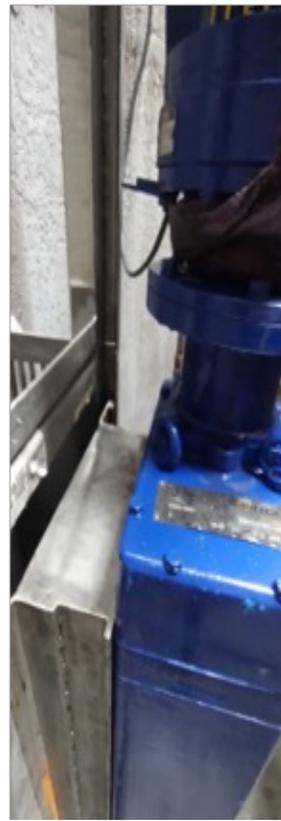
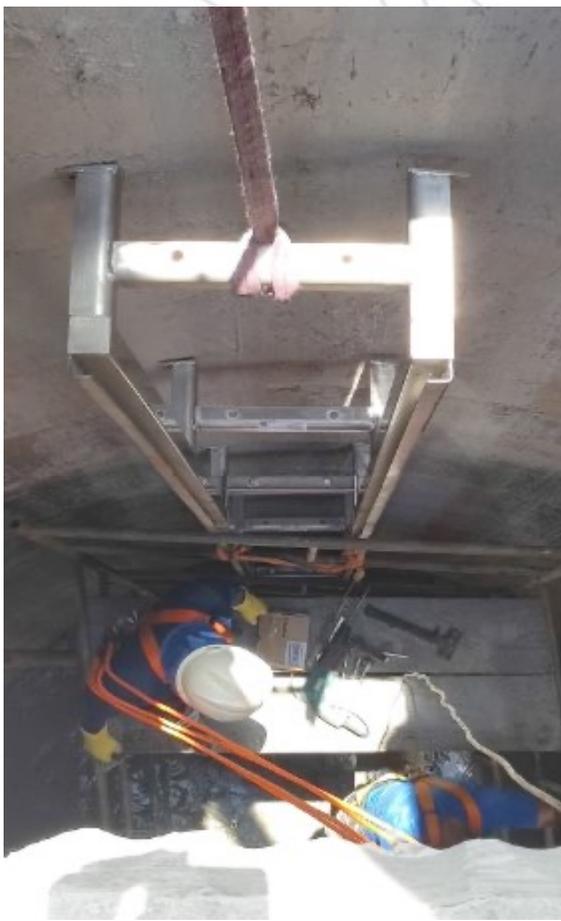
Necessário o corte da laje para instalação
Adaptações do suporte do triturador

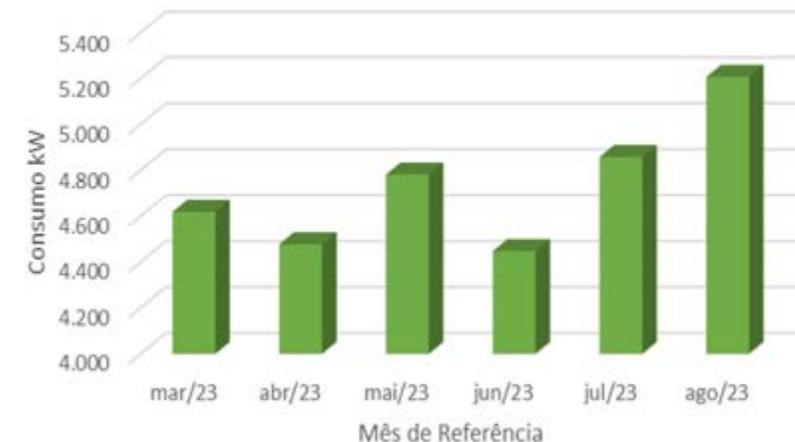
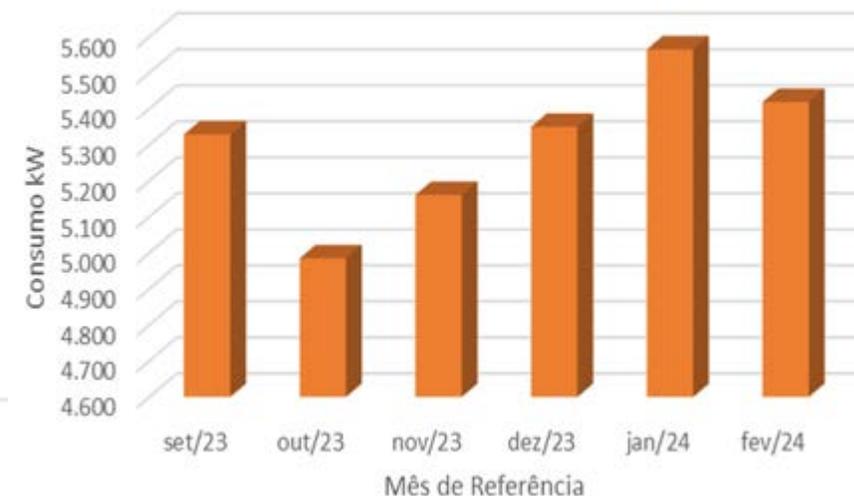
Consumo de Energia - VON ZUBEN

- O consumo de energia na estação demonstrou uma variação média em seu consumo mensal sendo 28.392 kWh de Março a Agosto de 2023 e 31.809 kWh de Setembro a Fevereiro de 2024 totalizando um aumento de 12%.
