MACRÓFITAS AQUÁTICAS EM RESERVATÓRIO DE SANEAMENTO: MANEJO E CUSTO

Esse estudo apresenta a técnica utilizada e o custo associado para o manejo do excesso de macrófitas aquáticas no reservatório da Barragem São Pedro, localizado em Caxias do Sul, RS.

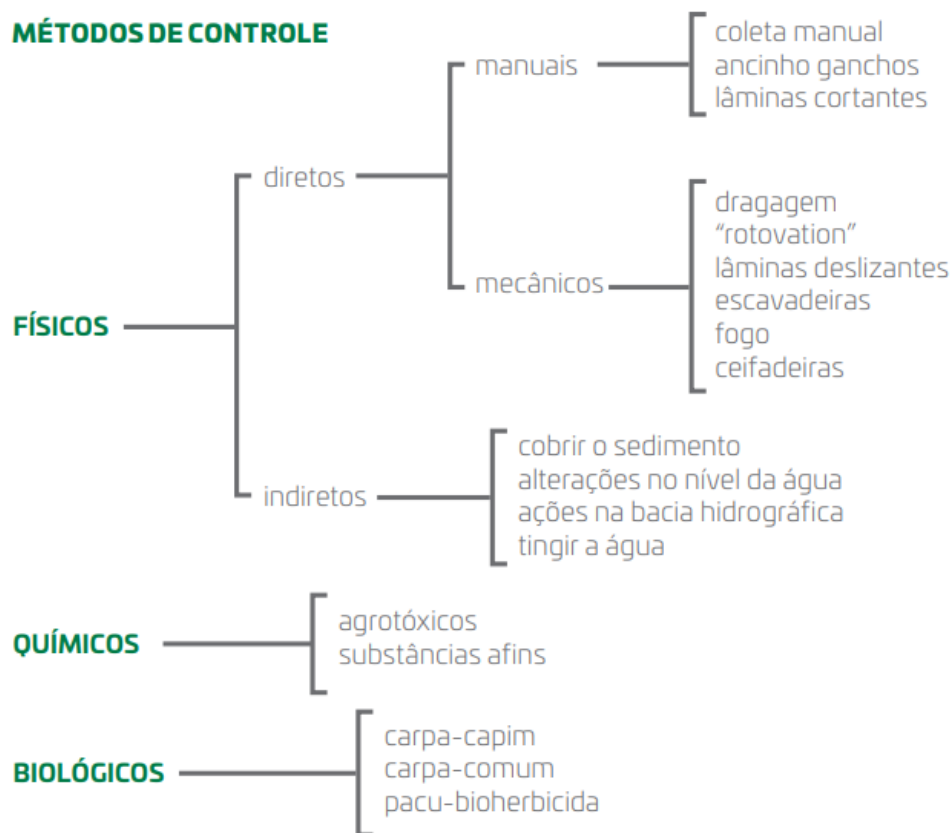
MÉTODOS DE CONTROLE

Pompêo (2017) resume os diferentes tipos de controle representados no esquema

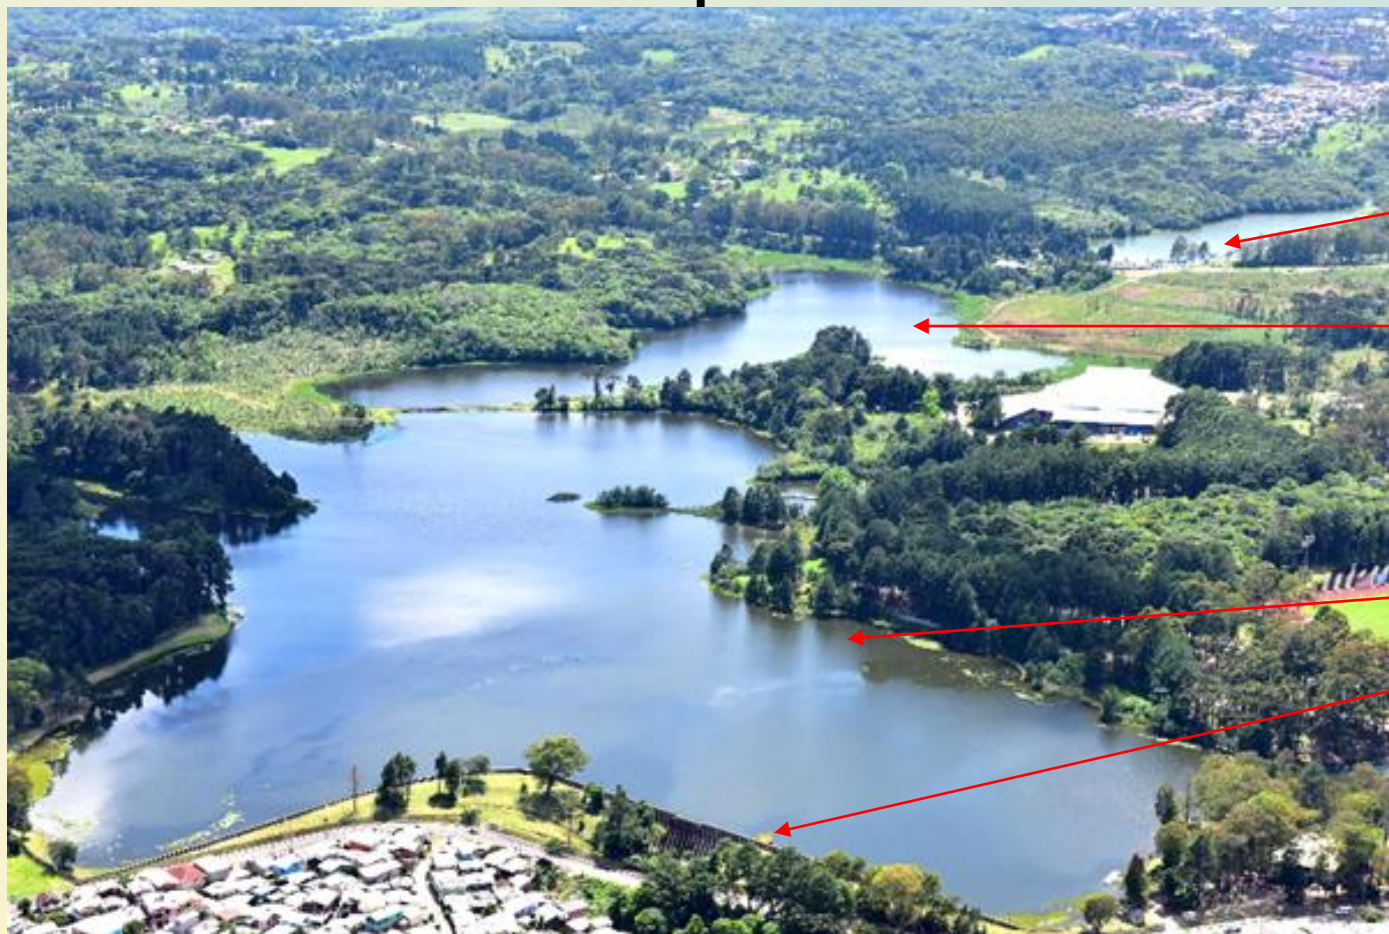
Complexo Dal Bó

Represa São Paulo

Represa São Pedro

Represa São Miguel

Captação

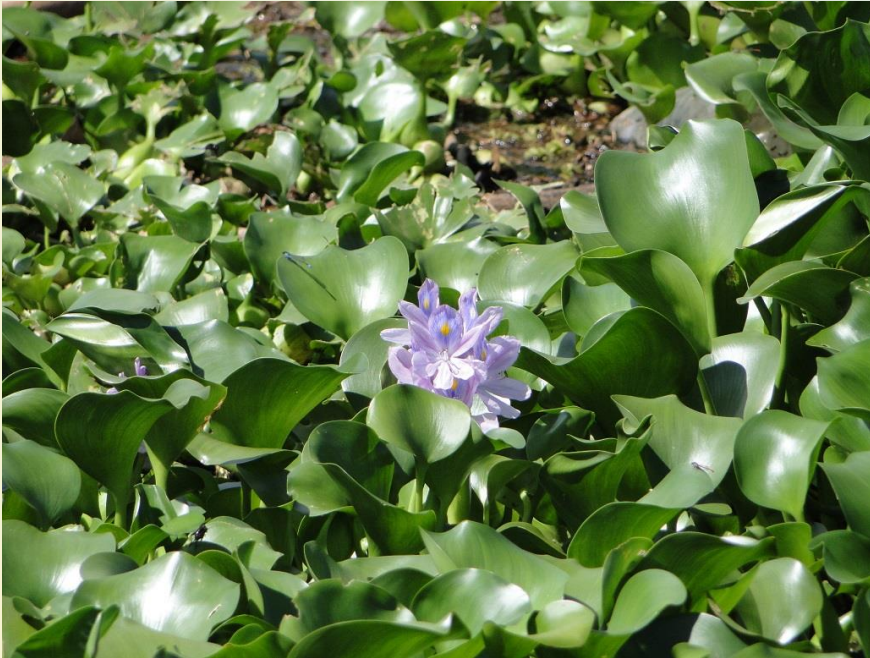
Eichhornia sp.

Aguapé

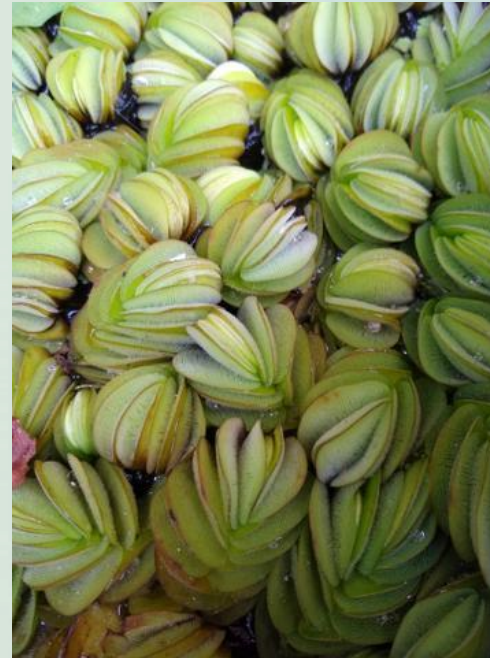
Salvinia sp.

Marrequinhas d'água

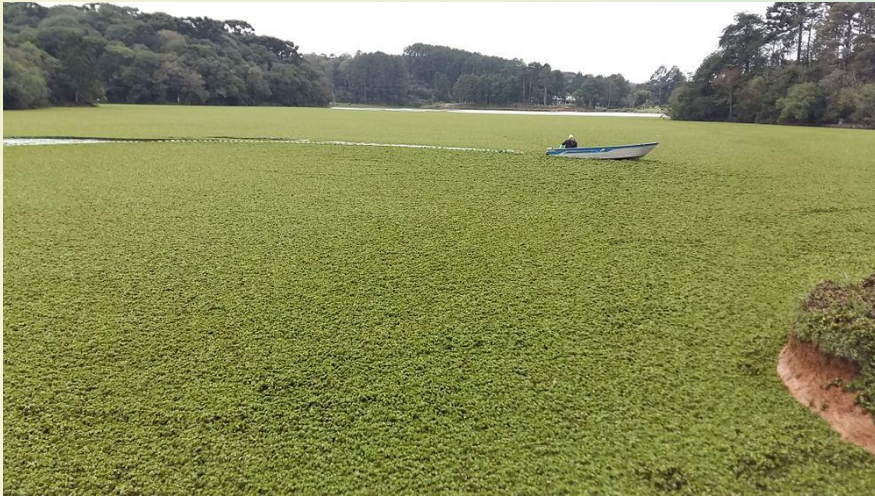
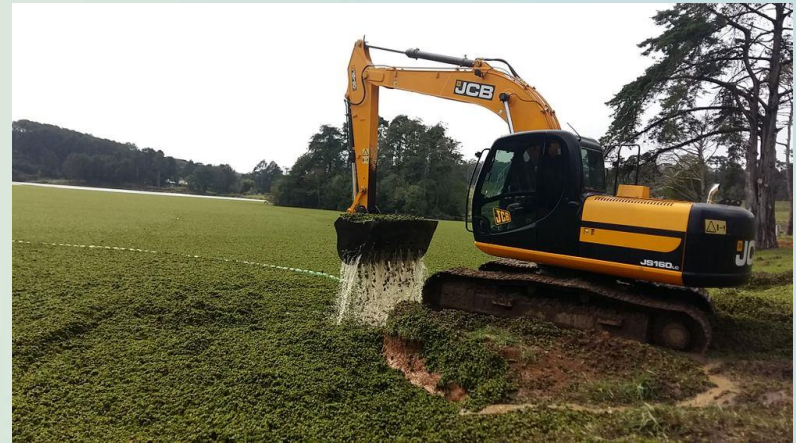
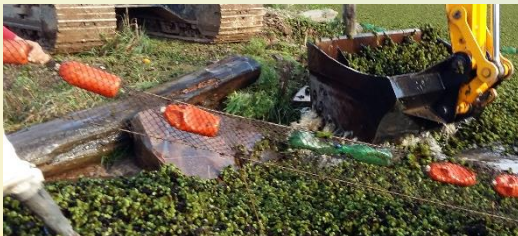
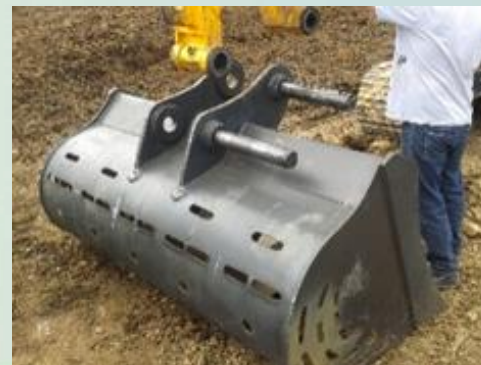
Equipamentos utilizados: 1 barco com motor, contenção de 100 metros, 1 escavadeira hidráulica com concha adaptada e 3 caminhões basculante 6x4.

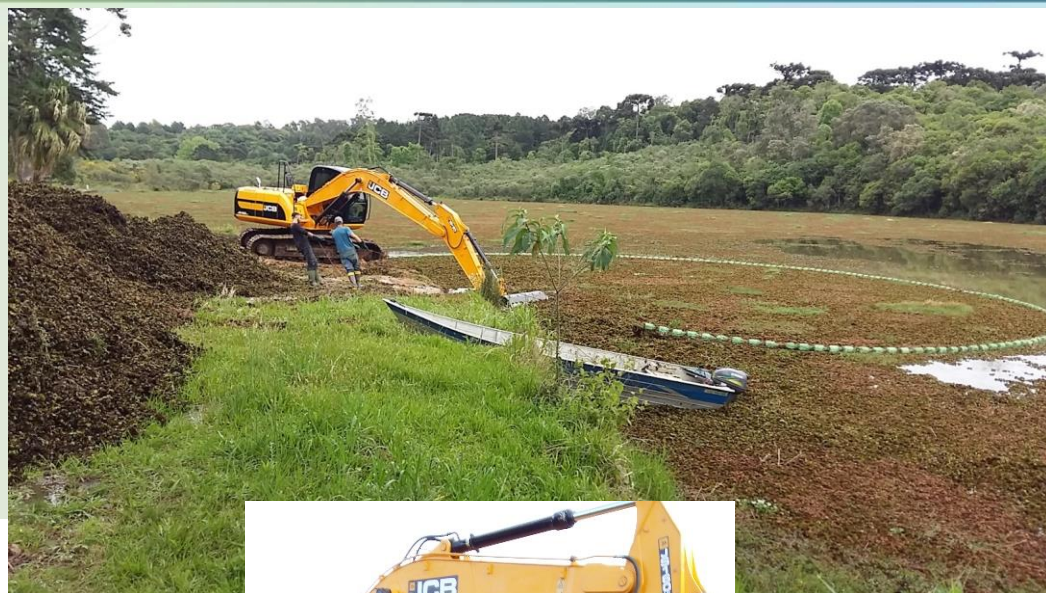
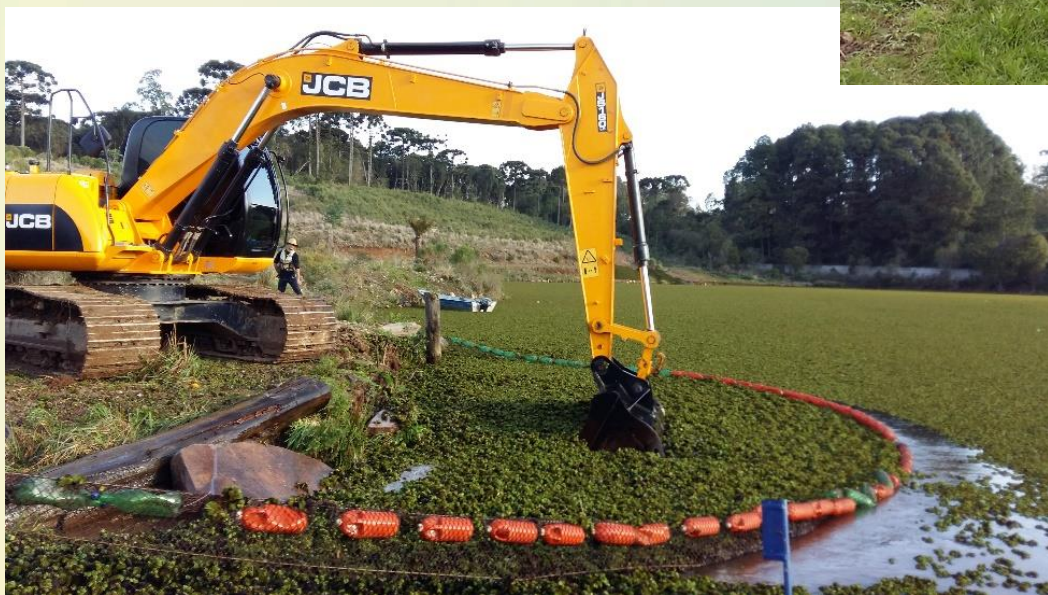
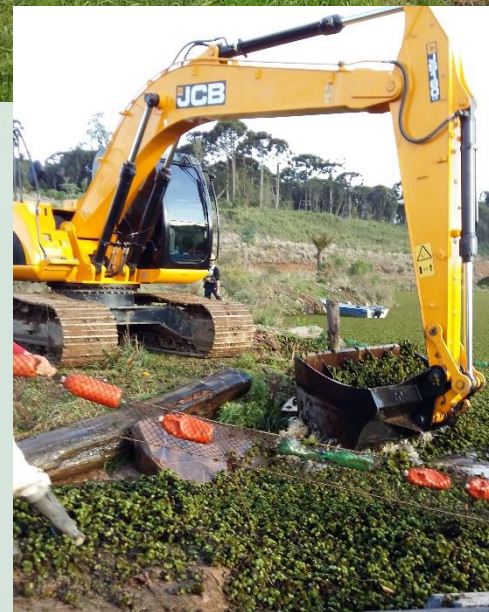
1ª Operação:
Retirar as macrófitas do lago.

Operação	Valor R\$/6,51 ha
1ª - Retirar as macrófitas do lago	
Escavadeira	21.862,50
Barco + Mão-de-obra	37.758,00
2ª - Carregar ao caminhões	
Escavadeira	9.849,60
3ª - Transporte até compostagem	
Caminhões	19.391,40
TOTAL	88.861,50
CUSTO MÉDIO POR HA	13.650,00

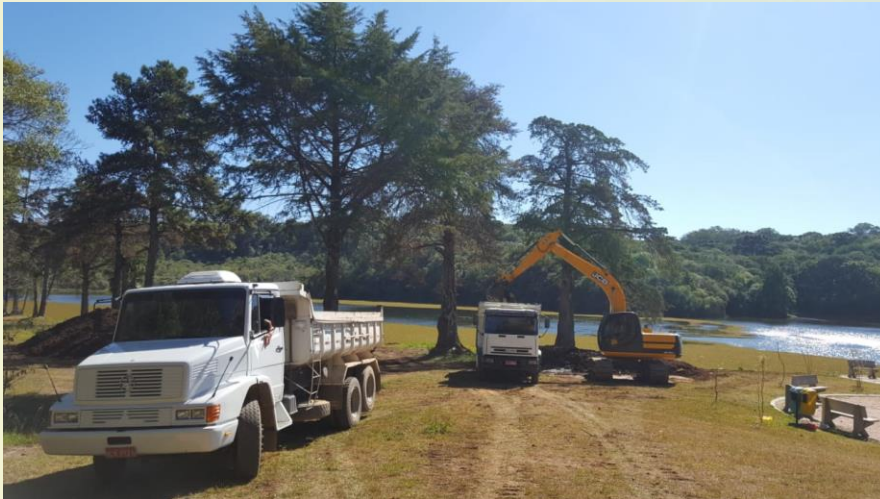
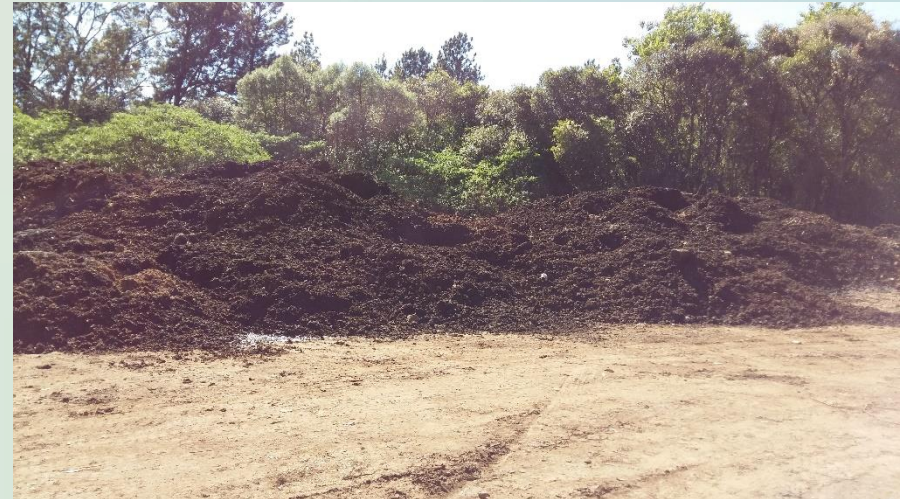
2ª Operação:
Carregar caminhões.
