PIPERS®: UMA SOLUÇÃO NÃO DISRUPTIVA PARA INSPEÇÃO DE INTEGRIDADE DE ADUTORAS E DETECÇÃO DE VAZAMENTOS EM CARÁTER EMERGENCIAL.

O trabalho é focado na inspeção de duas adutoras, paralelas, tendo características:

- Ø600mm, aço carbono, ~25 anos e 53,4km
- Ø400mm, Ferro fundido, ~40 anos e 53,6km

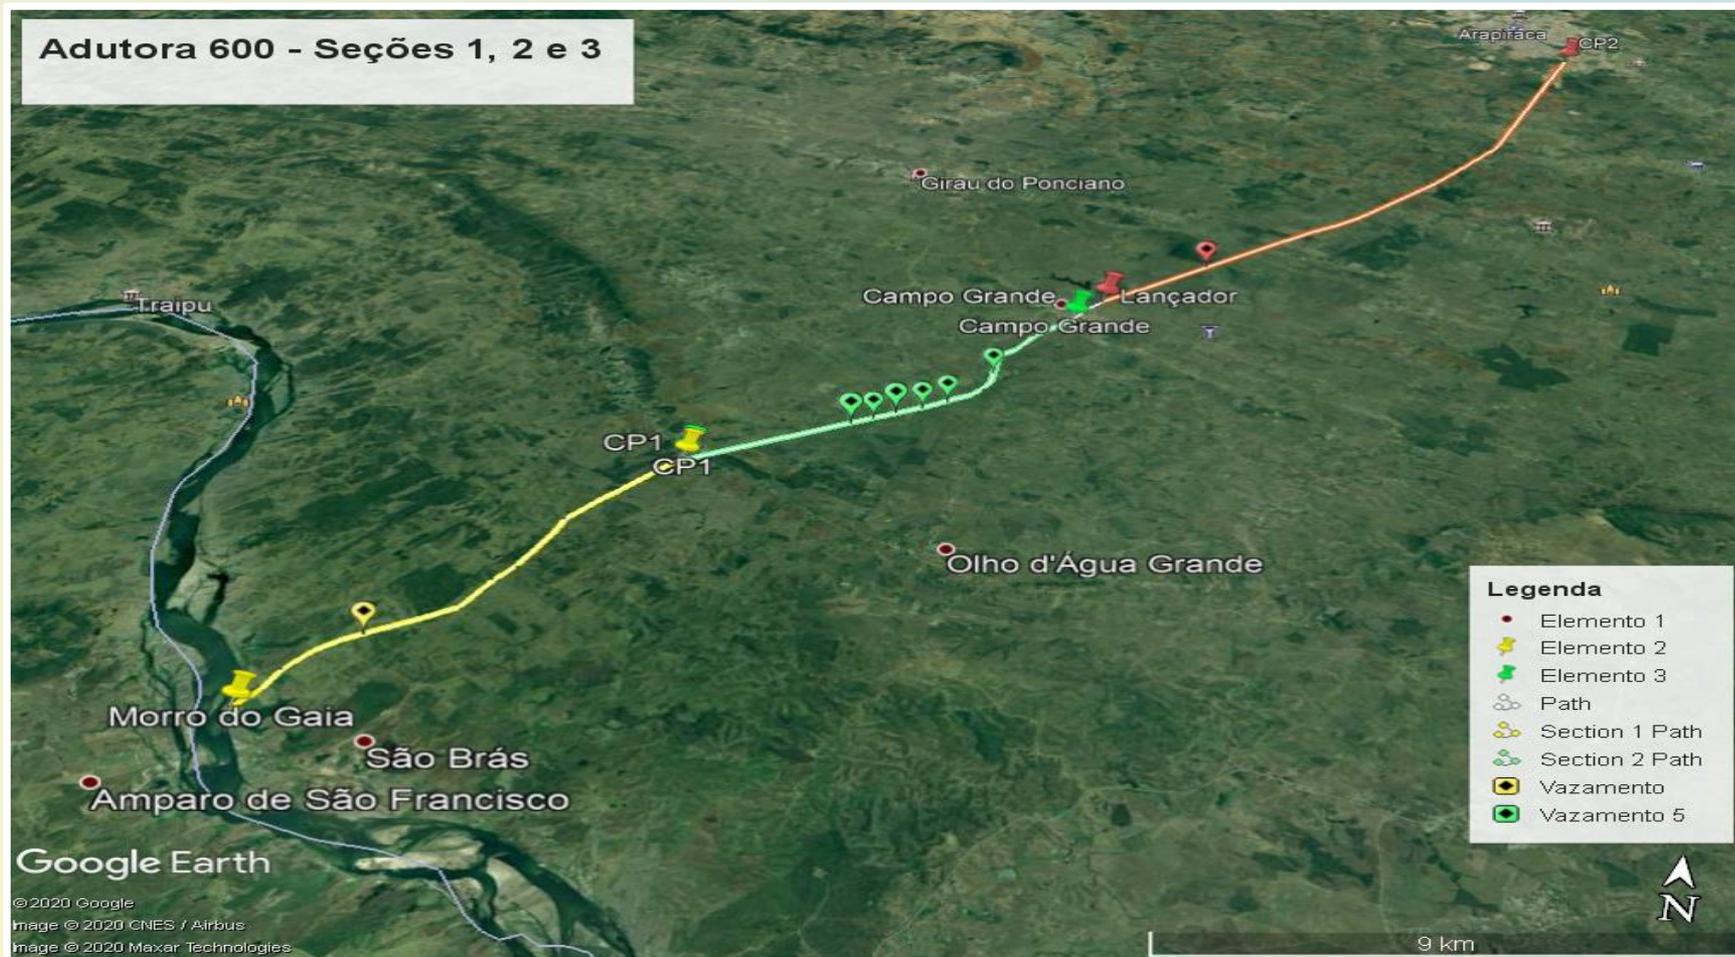
Mapeamento de Vazamentos

Conclusion: Audio signatures consistent with a leak were detected at 4,621 m, 5,081 m, 6,171 m, 6,607 m, and 9,524 m. Two additional abnormal audio signatures were detected at 6,340 m and 8,528 m.
